Sources et galerie de Font Marilhou :
Régularisation du prélèvement et protection des captages

Dossier d'enquête publique
Sous dossier A : Notice explicative

52010
Janvier 2024

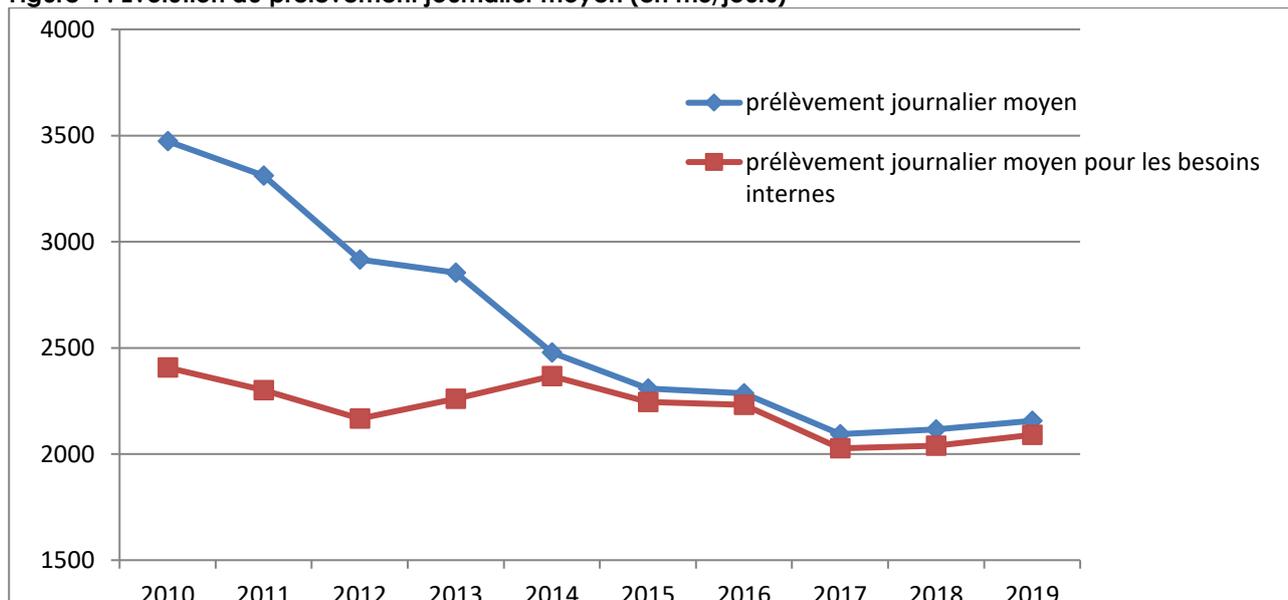
Figure 4 : Evolution du prélèvement journalier moyen (en m³/jours)

Les quantités annuelles d'eau prélevée exprimées en m³/j et calculées à partir des relevés hebdomadaires des compteurs sectoriels montrent une baisse régulière, qui s'explique dans un premier temps par l'arrêt de la fourniture d'eau à la commune de Bort (jusqu'en février 2014, le SIDRE alimentait la commune de Bort les Orgues) puis par les effets de la mise en place d'un programme de réduction des fuites. (Figure 5).

Au regard des observations et des connaissances sur le réseau, il paraît raisonnable de retenir les consommations journalières moyennes et de pointe de 2017, à savoir 2100 m³/j et 2500 m³/j pour l'analyse des besoins.

On observe une diminution des besoins en eau du Syndicat en raison de la déconnexion de Bort-les-Orgues et de l'augmentation du rendement du réseau.

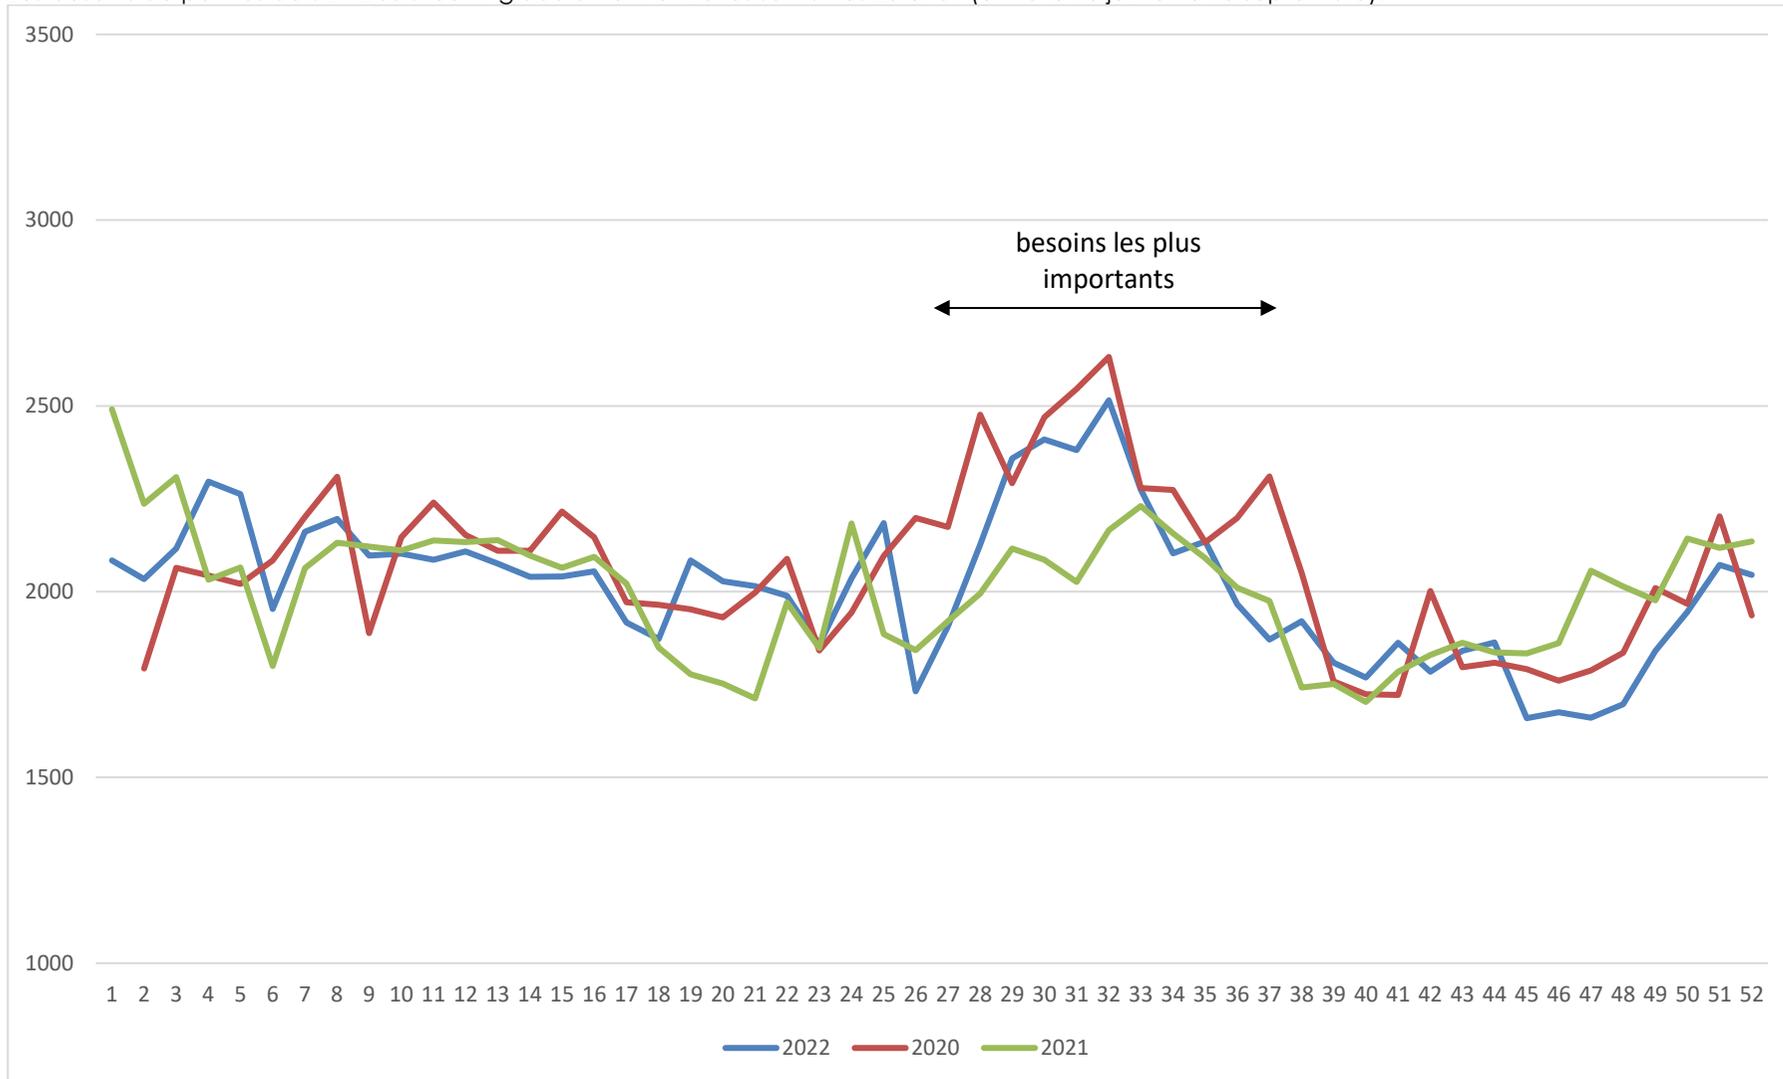
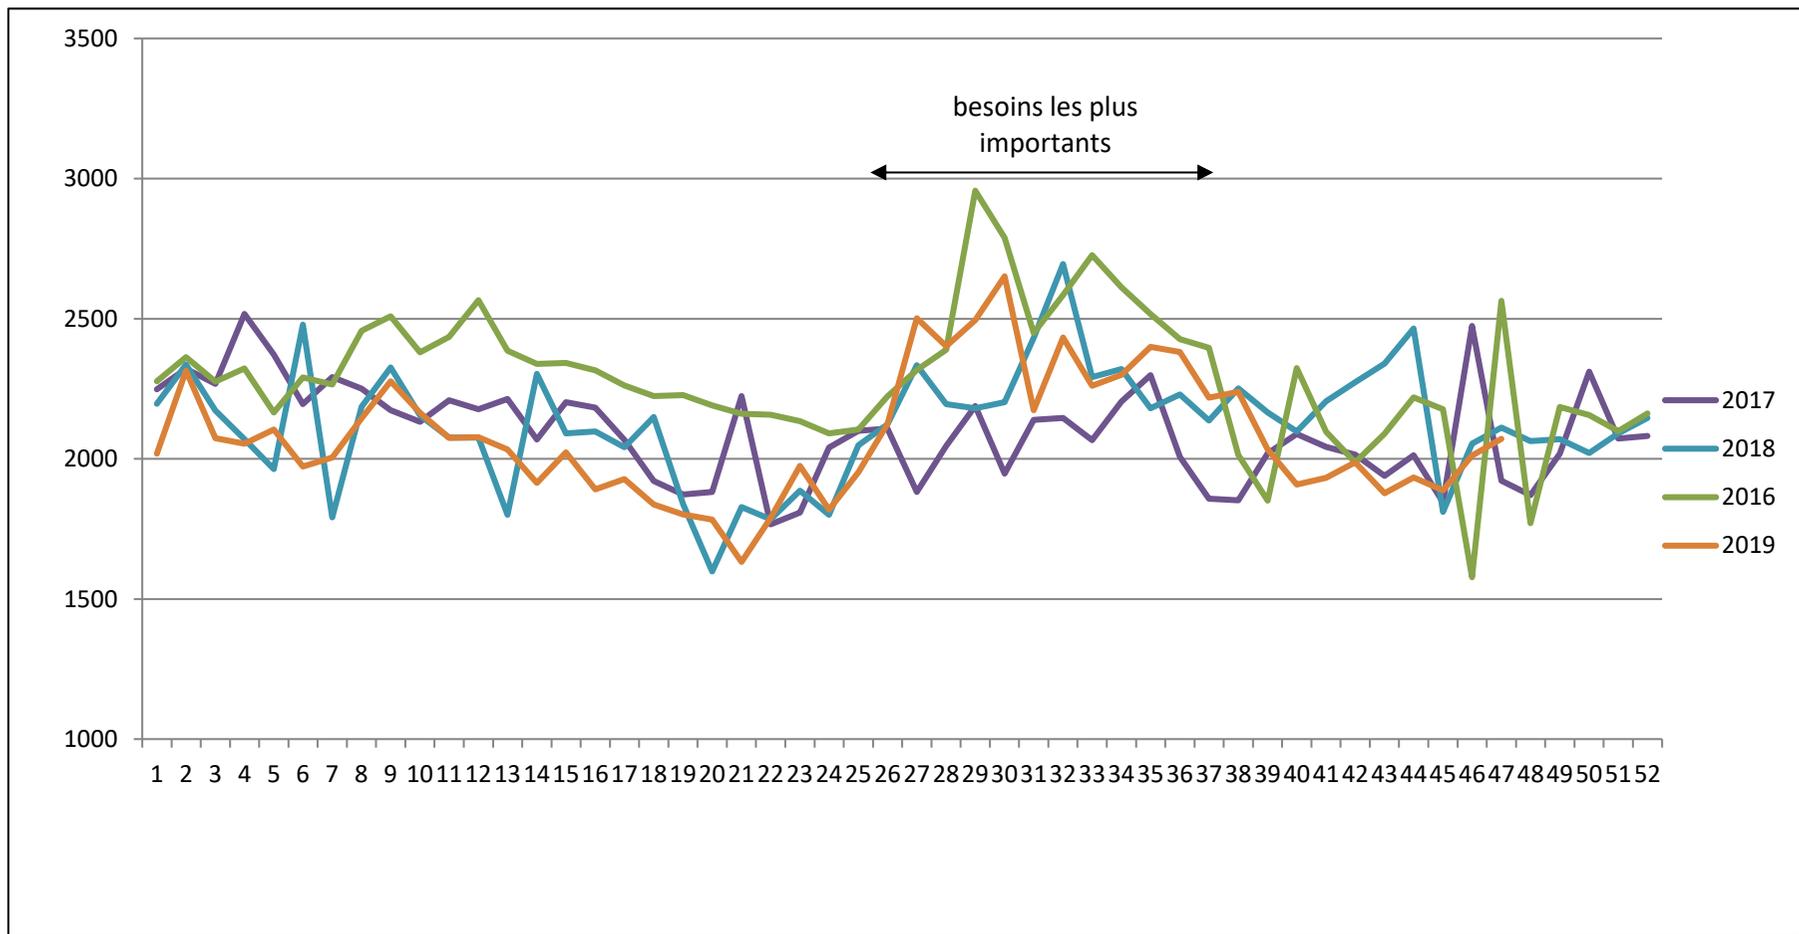
Figure 5 : Evolution hebdomadaire des débits prélevés sur le réseau principal entre 2016 à octobre 2022 (en m3/j)

Les besoins de pointes du SIDRE se situent globalement entre les semaines 25 et 37 (entre le 15 juin et le 15 septembre).

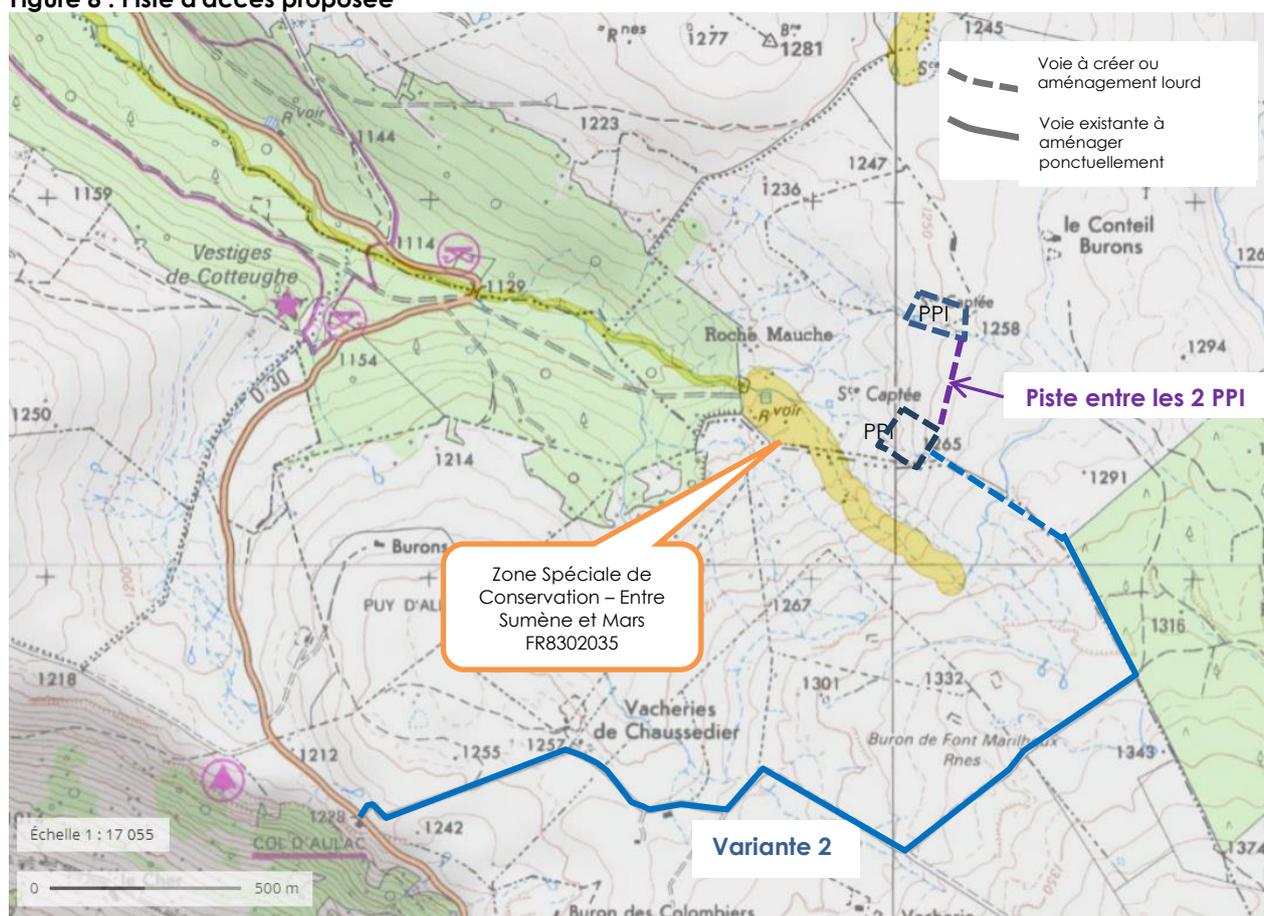
Figure 8 : Piste d'accès proposée

Le tracé évite les zones environnementales sensibles (ZSC et ZH)..

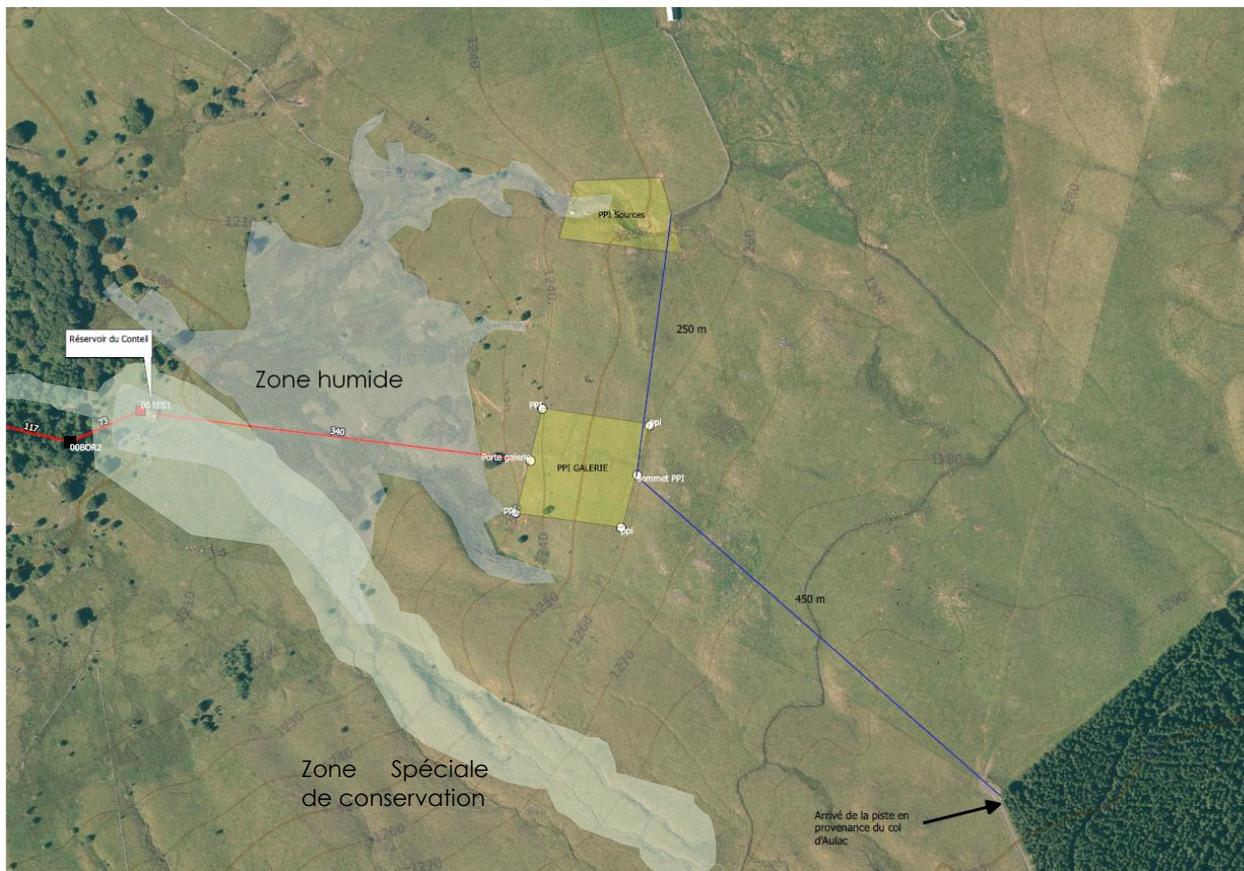
Figure 9 : Evitement des zones humides et de la ZSC par la voie à créer pour la variante 2

La figure ci-dessous présente les zones humides situées entre les captages et la forêt. Elles ont été délimitées par simple photointerprétation et visite sur site. On observe que la solution retenue les évite ce qui n'est pas le cas de la conduite actuelle ni du réservoir du Conteil.

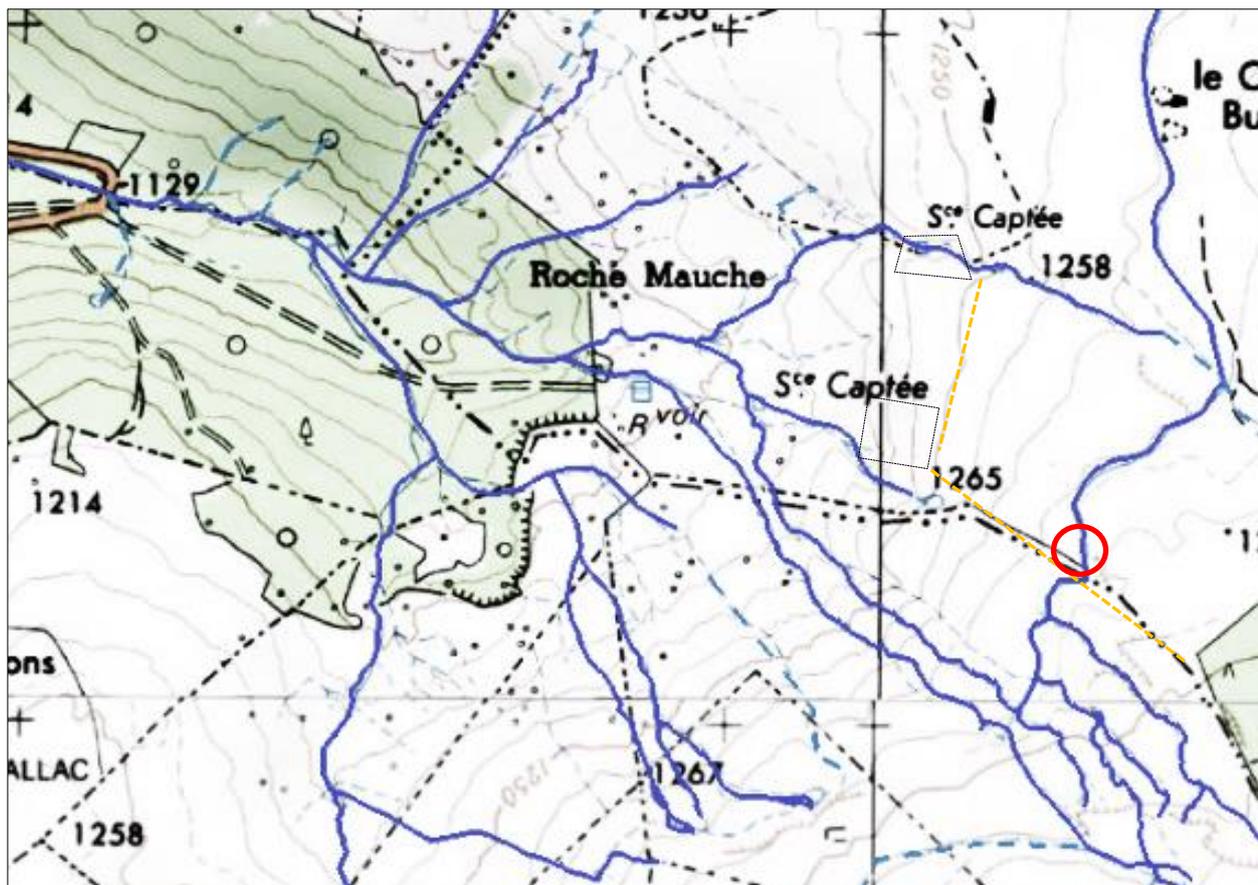
Figure 10 : Franchissements de cours d'eau par la piste à créer

La piste ne franchi un cours d'eau qu'en un seul endroit : à la cote 1285 m NGF par la nouvelle piste d'accès

A l'exception du ruisseau du Marilhou au droit de la RD 30, les cours d'eau franchis sont des ruisseaux moins d'un mètre de large. **Le linéaire total franchi est estimé entre 10 et 20 m.**

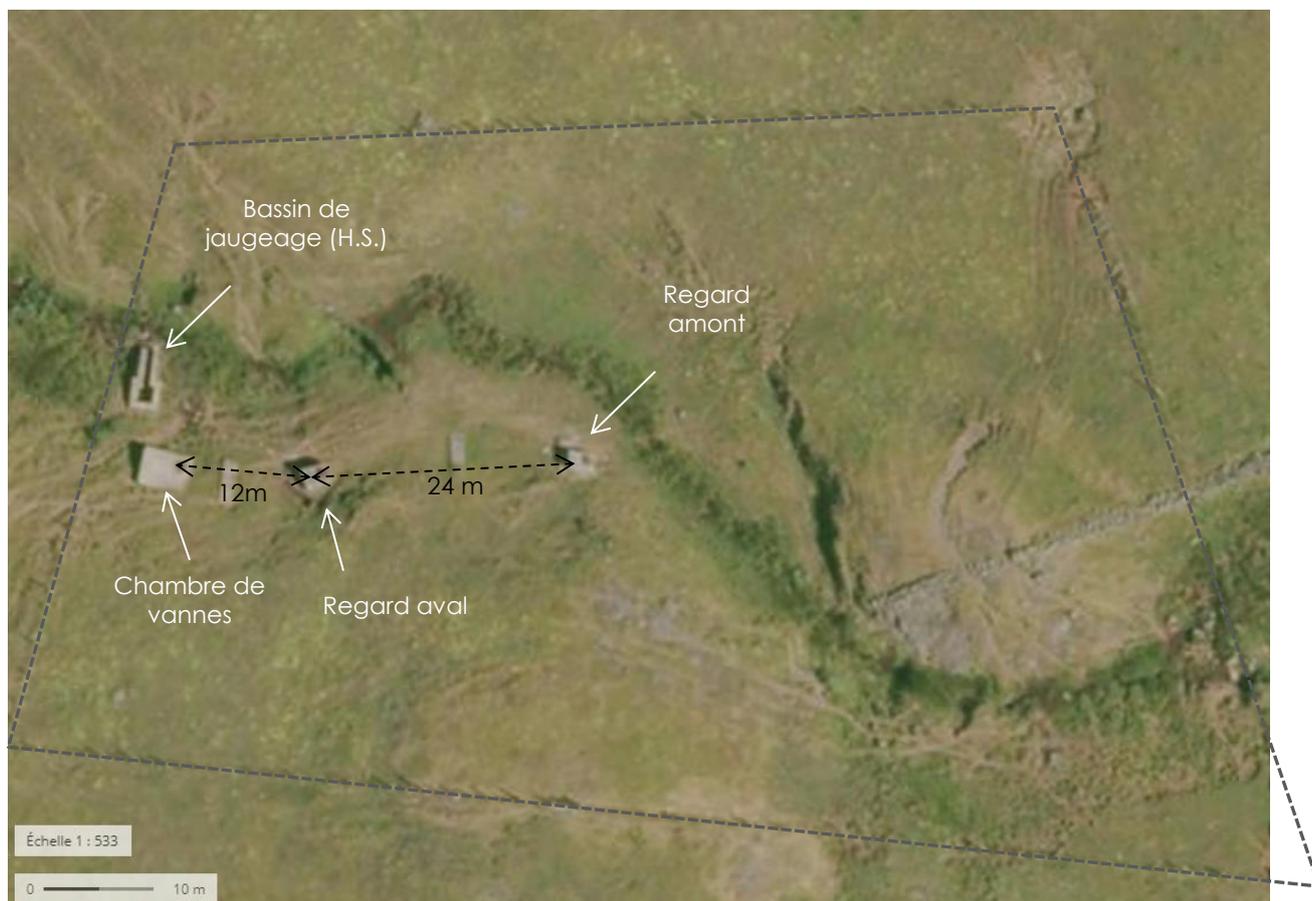
Figure 11 : Plan de la source du Marilhou

Le captage est constitué d'un drain en direction de l'Est-Sud-Est dont la longueur a été estimée au moyen de cannes à 11 m.

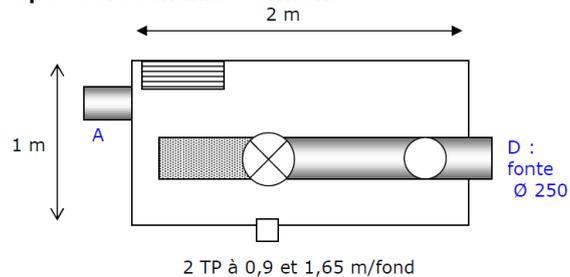
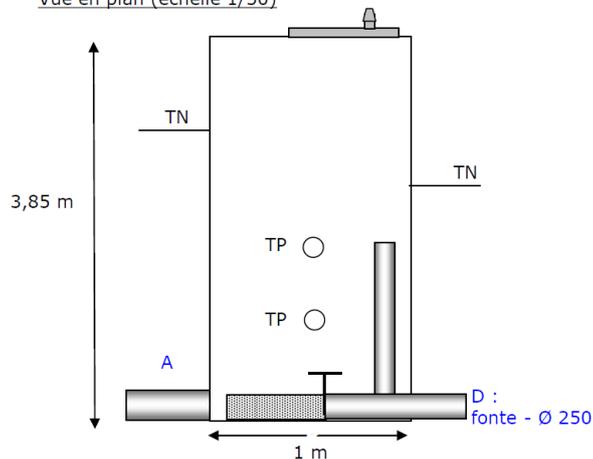
Figure 12 : Coupe source Marilhou amont

Le regard présente un départ avec crépine et vanne vers la chambre des vannes.

L'ouvrage est dans un état sanitaire médiocre. La maçonnerie extérieure est très dégradée (le béton est soufflé). La maçonnerie intérieure présente des fissures. Le capot est muni d'une cheminée sans moustiquaire. L'échelle est en bon état, mais rouillée dans sa partie basse. La crépine est en bon état. Le regard est difficile à entretenir (pas de chambre de visite, pas de vidange) et présente des dépôts de sable dans le fond.

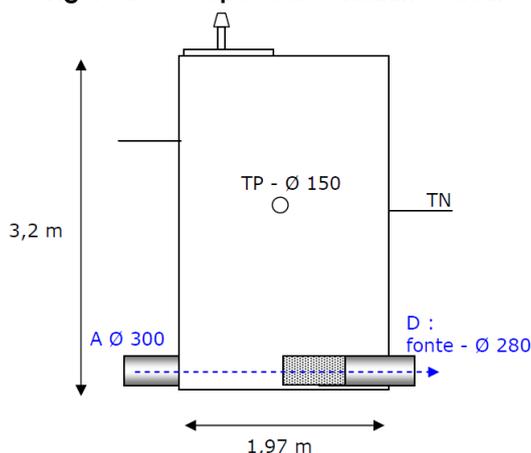
Figure 13 : Coupe source Marilhou aval

L'ouvrage présente un état sanitaire médiocre. La maçonnerie extérieure est fortement dégradée. Le capot est cassé. La maçonnerie intérieure est fissurée et présente des dépôts de calcite. Un dépôt de sable est observé dans le fond de l'ouvrage.

A l'origine, la chambre de vannes a été conçue de manière à pouvoir jauger les sources amont et aval en renvoyant les eaux vers un déversoir calibré situé en aval. Ce déversoir est aujourd'hui hors d'usage.

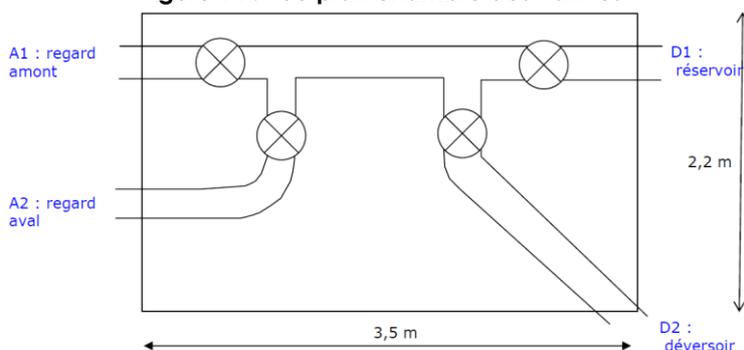
Figure 14 : vue plan chambre des vannes

L'ouvrage présente un état sanitaire moyen. La maçonnerie extérieure (pierres maçonnées + couvercle béton) est dégradée. Le capot est cassé.

Aucun dispositif d'aération n'a été relevé. L'échelle est en bon état. La maçonnerie intérieure présente des traces d'infiltration. Le fond chambre de visite est sale.

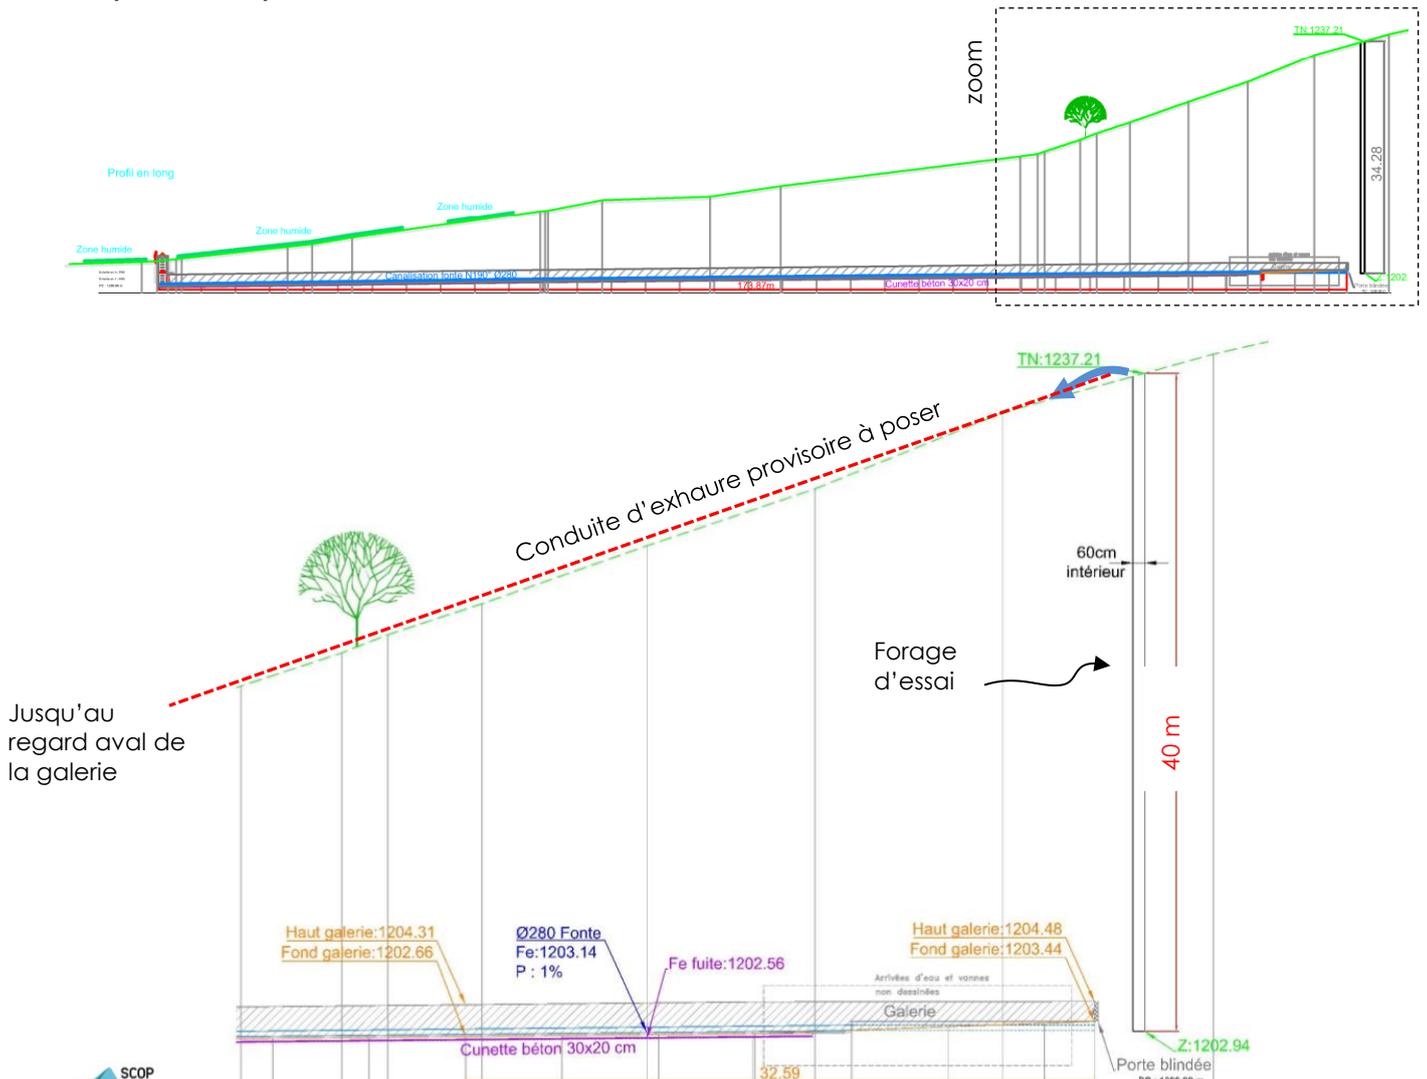
Figure 15 : Forage d'essai envisagé à l'aplomb de la porte blindée

- Installation de chantier, amené / repli matériel (cf. descriptif des travaux de la piste d'accès en p. 30)
- Réalisation d'un forage d'essai
- Essais de pompage
- Selon les résultats du forage d'essai et des essais de pompage :
 - Soit les essais sont concluants et le forage peut être équipé pour se substituer à la galerie ; les eaux seront donc évacuées par le haut puis gravitairement en réemployant au mieux les conduites existantes : Equipement du forage; Pompage de la nappe pour se substituer à la galerie
 - Soit les essais ne sont pas concluants et/ou le forage ne peut être équipé pour un usage pérenne ; il sera alors nécessaire d'employer le forage *a minima* pour rabattre la nappe à l'amont de la porte blindée ; puis de pratiquer les investigations nécessaires sans risque ainsi que les travaux de réhabilitation des ouvrages.

Par ailleurs, l'accès à la partie drainante de la galerie nécessitera l'ouverture d'une porte blindée inamovible à environ 33 m de profondeur et à 175 m de la première sortie d'évacuation pose problèmes en raison de la pression hydraulique. **La moindre intervention sur cette porte blindée mettrait en jeu la sécurité** des ouvriers. Il est déjà constaté des infiltrations importantes dans les derniers mètres de la galerie ce qui peut être une confirmation de la forte pression.
