## **Etude hydrogéologique préalable à l'avis de l'hydrogéologue agréé pour les captages du Marilhou, de Lempret et pour les forages du Beix et du Châtelet**

### **SIDRE du Font Marilhou**

N/Réf : RES-09-043

Décembre 2009

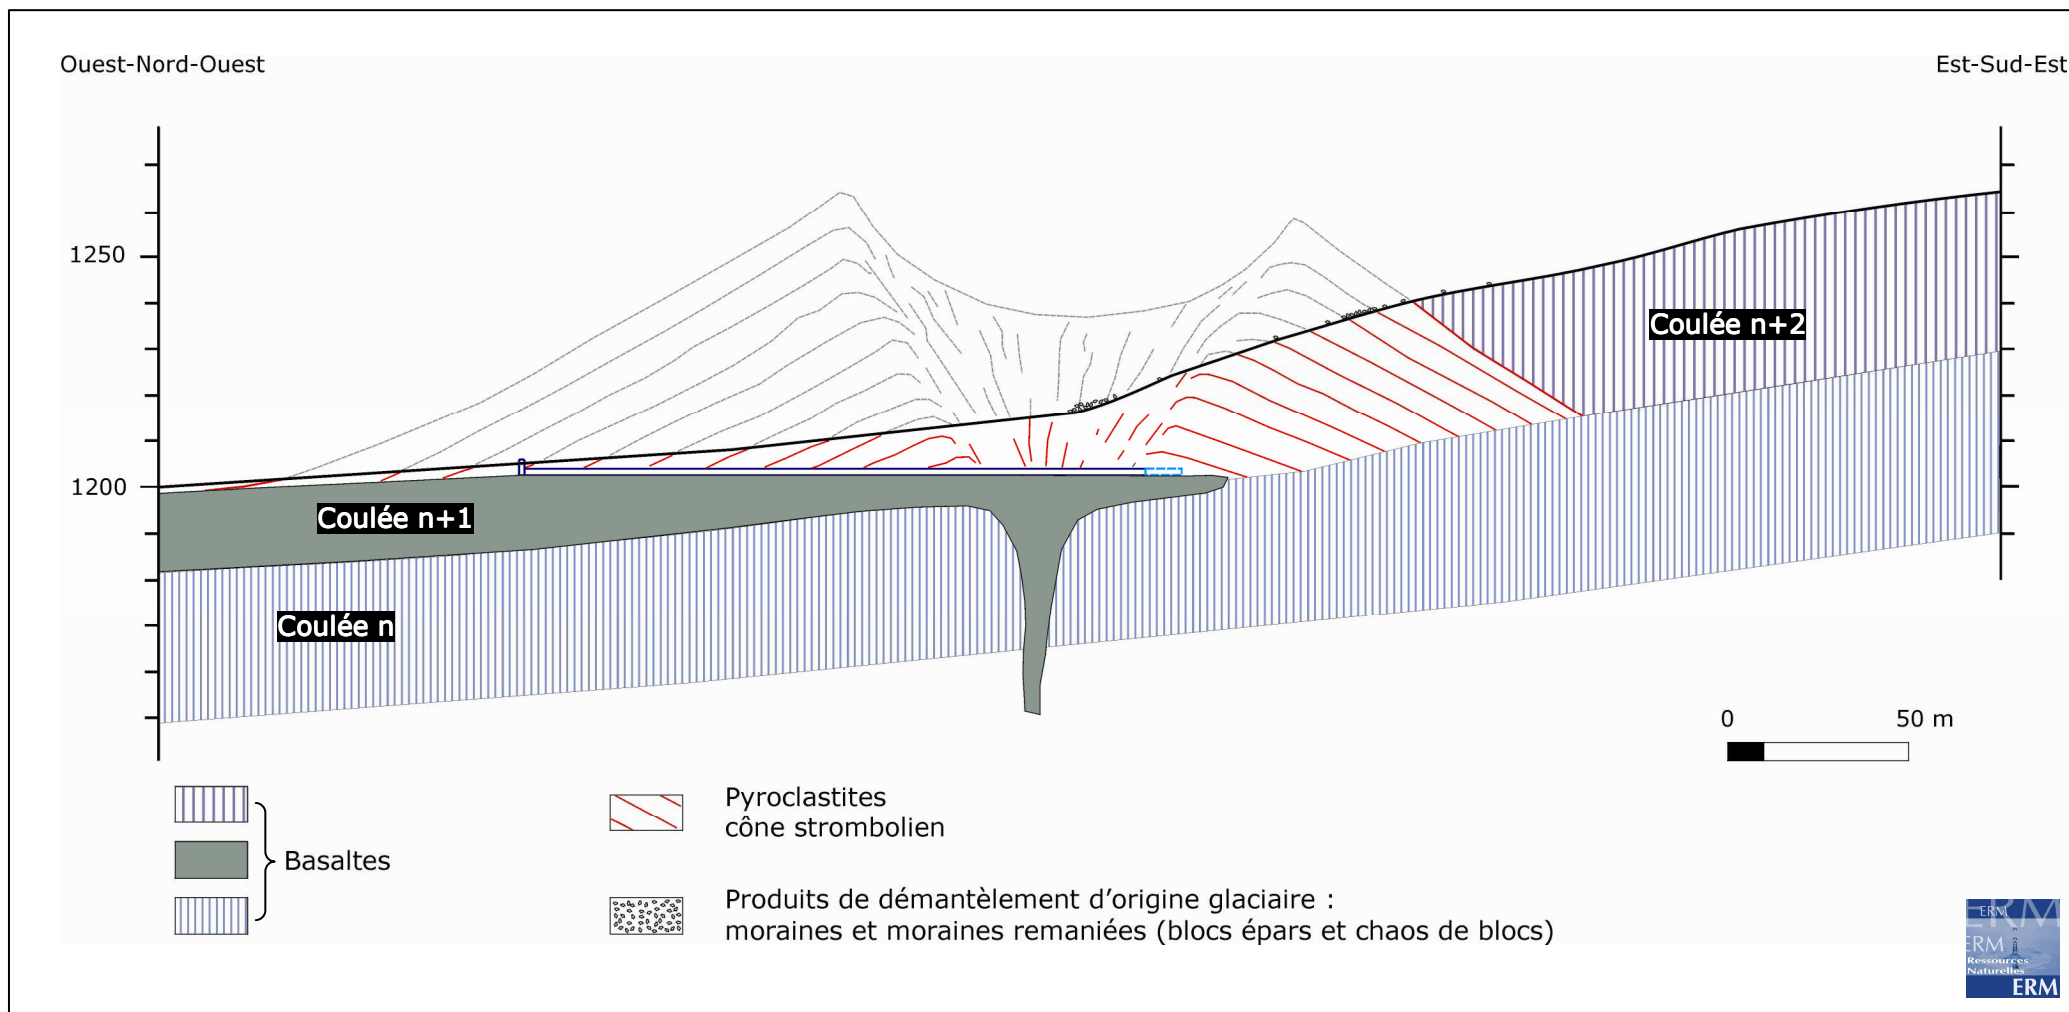
Figure 7 : Coupe géologique interprétative au droit de la galerie du Marilhou

La pente qui domine la galerie de captage du Marilhou correspond à une partie d'un cône de scories strombolien démantelé par l'érosion et les éruptions postérieures (**figure 7**). Malgré de mauvaises conditions d'affleurement, on observe des scories plus ou moins altérées et indurées, de couleur ocre/rouge, dont la granulométrie varie des lapillis aux bombes. Les dépôts semblent montrer ni granoclassement, ni litage, témoignant ainsi d'un probable faciès de cœur de cône. Ces scories sont recouvertes par une coulée de basalte gris bleuté, riche en phénocristaux d'augite, démantelée par l'érosion.

Ainsi, le sommet de la coulée apparaît recouvert de blocs erratiques d'origine glaciaire (tills) et la pente dominant la galerie présente des chaos de blocs, langues d'éboulis fossiles résultant probablement du remaniement de ces tills.

Les sources du Marilhou apparaissent dans un contexte sensiblement différent. Elles émergent au pied d'un abrupt rocheux de deux à trois mètres de hauteur, correspondant probablement au rebord d'une coulée très peu épaisse. La coulée, constituée d'un basalte vacuolaire riche en phénocristaux d'augite, montre une prismation verticale frustrée à sa base et l'amorce d'un entablement au sommet. La roche tend à désagréger sous l'effet d'une altération dite en "coup de soleil". Les conditions d'affleurement ne permettent pas d'observer la base de la coulée, mais on peut penser que l'émergence se fait à la faveur d'un horizon peu perméable (paléosol ou niveau scoriacé thermométamorphisé et argilisé). Le basalte est recouvert d'un sol squelettique (rankosol) supportant une pelouse sèche à callune, myrtille, serpolet, gentiane.

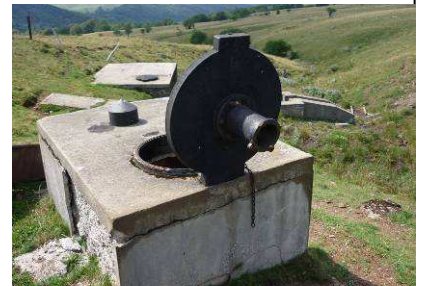
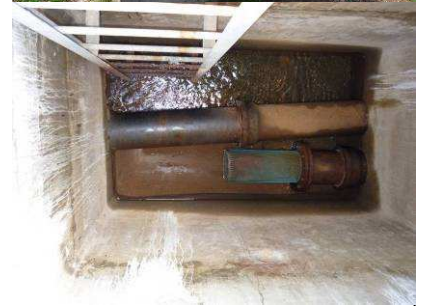
Figure 15 : Coupes schématiques de la source aval du Marilhou

L'ouvrage présente un état sanitaire médiocre. La maçonnerie extérieure est fortement dégradée. Le capot est cassé. La maçonnerie intérieure est fissurée et présente des dépôts de calcite. Un dépôt de sable est observé dans le fond de l'ouvrage.

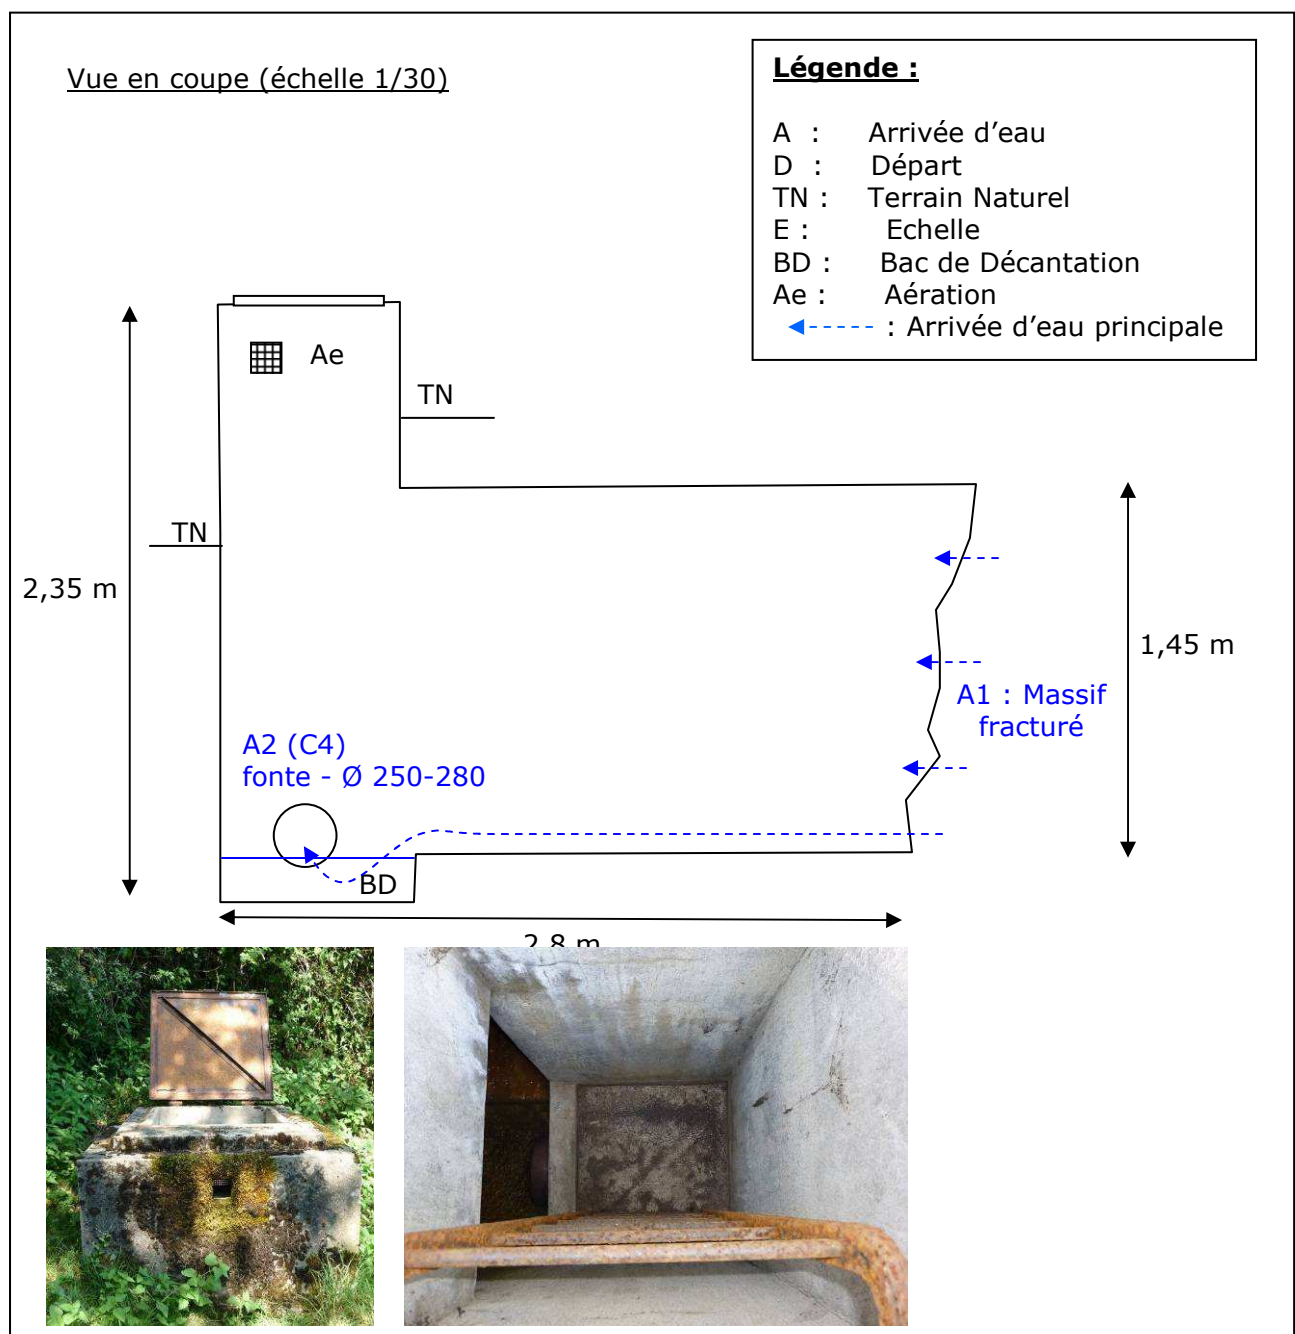
L'ouvrage C3 présente une profondeur de près de 2 m. Il collecte des eaux issues de fractures du massif gréseux et les eaux du captage C4 (**figures 23 et 24**). L'ouvrage présente un état sanitaire moyen. La maçonnerie extérieure est couverte de mousse. Le capot est rouillé. L'échelle d'accès est rouillée. La maçonnerie intérieure est en bon état. La chambre de visite est sale. Des films gélatineux d'oxydes de fer+bactéries sont présents au niveau des arrivées d'eau. Le départ n'est pas muni de crépine. Des insectes sont relevés dans le captage.

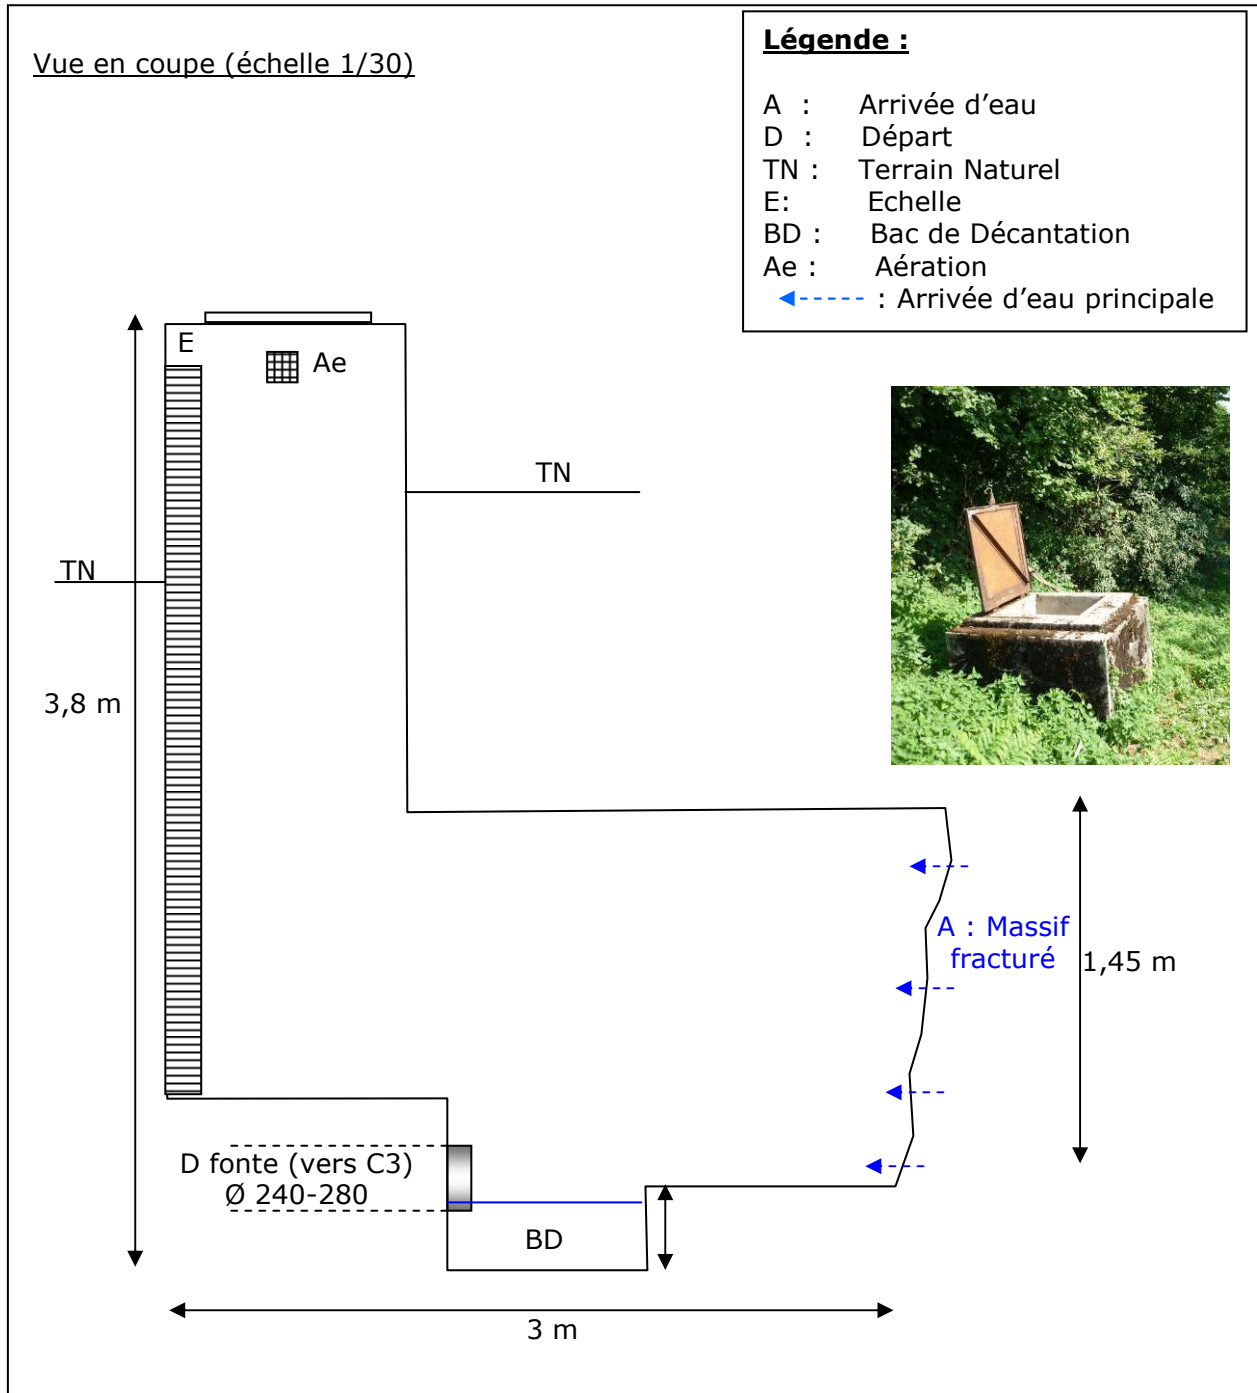
L'ouvrage C4 présente une profondeur de près de 4 m et collecte les eaux issues de fractures du massif gréseux (**figures 25 et 26**). Il présente un état sanitaire moyen. La maçonnerie extérieure est couverte de mousse et présente de petites fissures. Le capot et l'échelle d'accès sont rouillés. La maçonnerie intérieure est en bon état. Le départ n'est pas équipé de crépine. Des insectes sont relevés dans le captage.

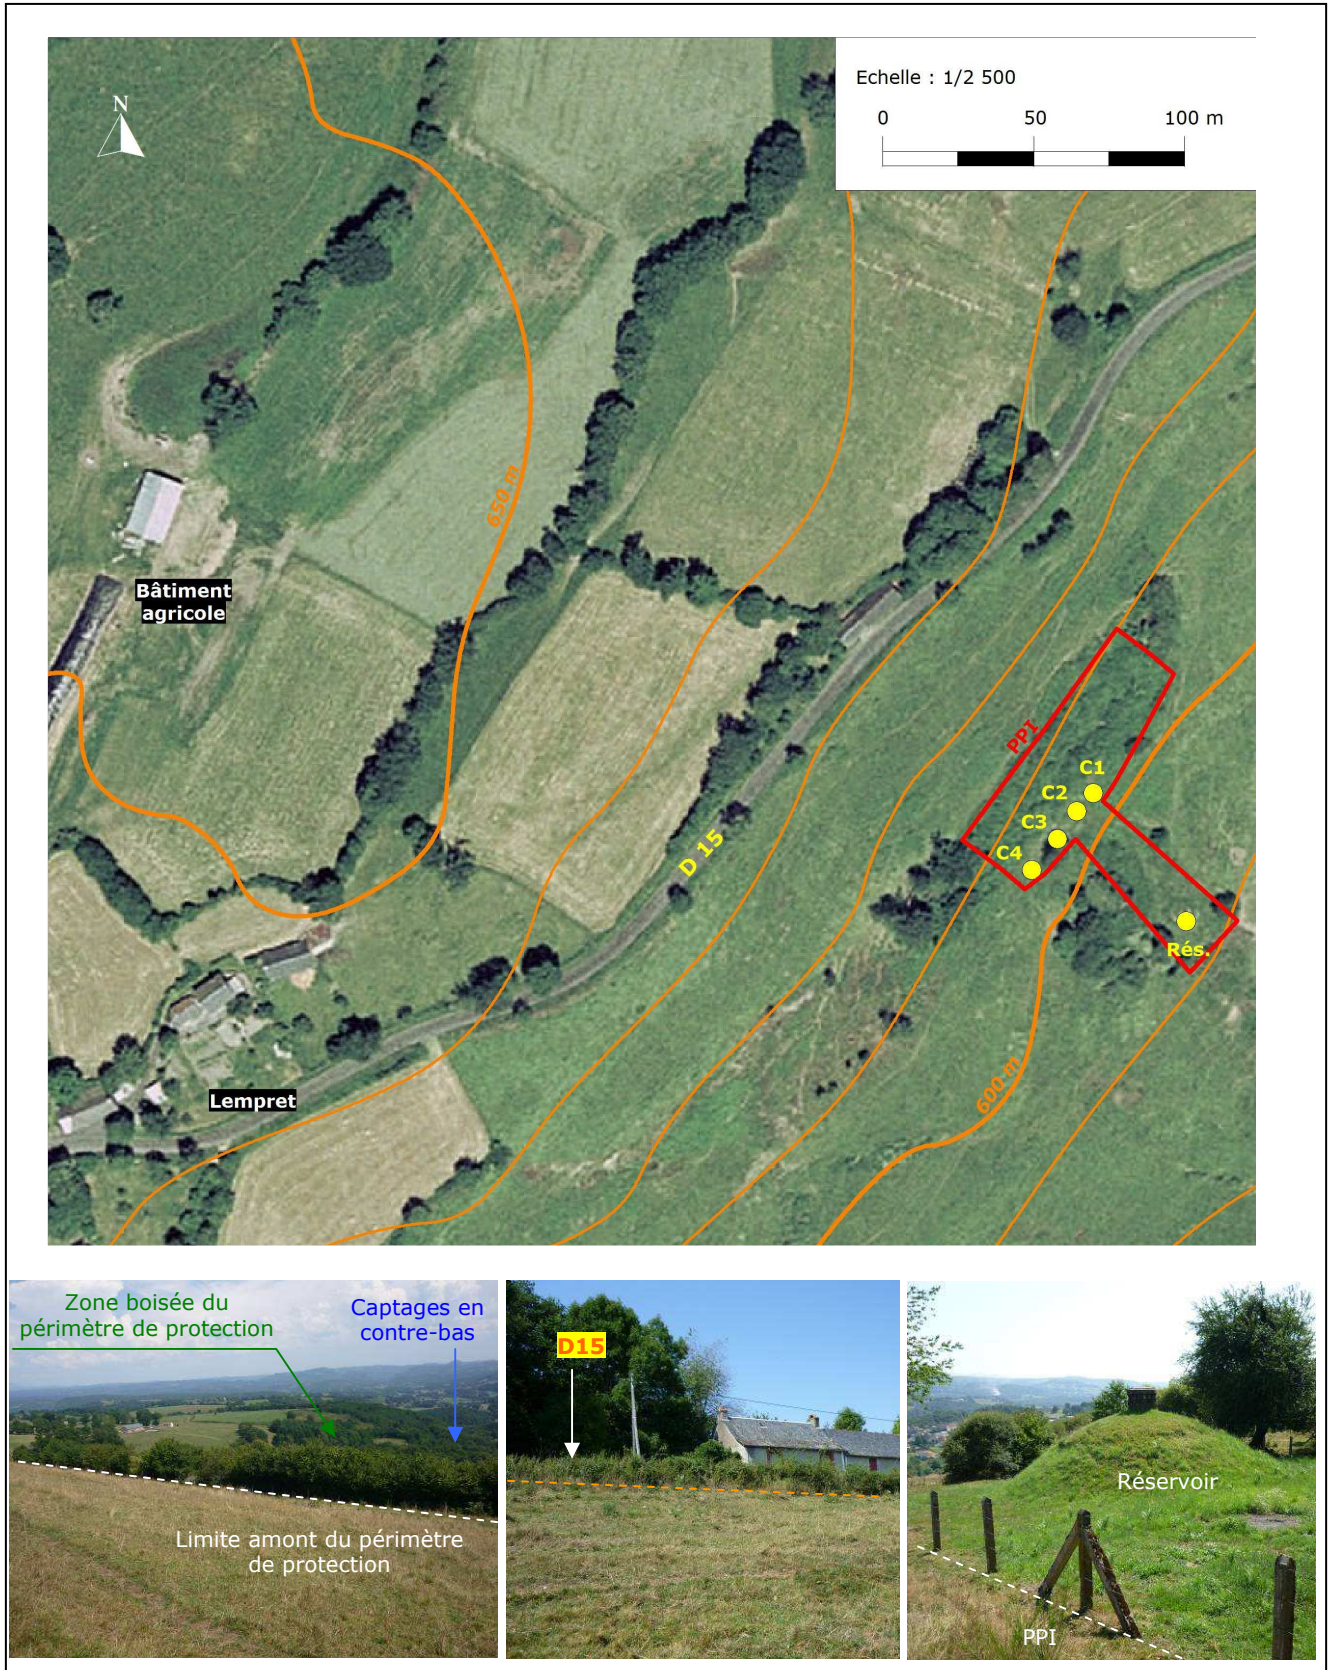
Figure 27 : Environnement en amont des captages de Lempret

L'orthophotographie aérienne montre un bâtiment agricole et d'un silo d'enrubannage à 300 m en amont des sources (**figure 27**).

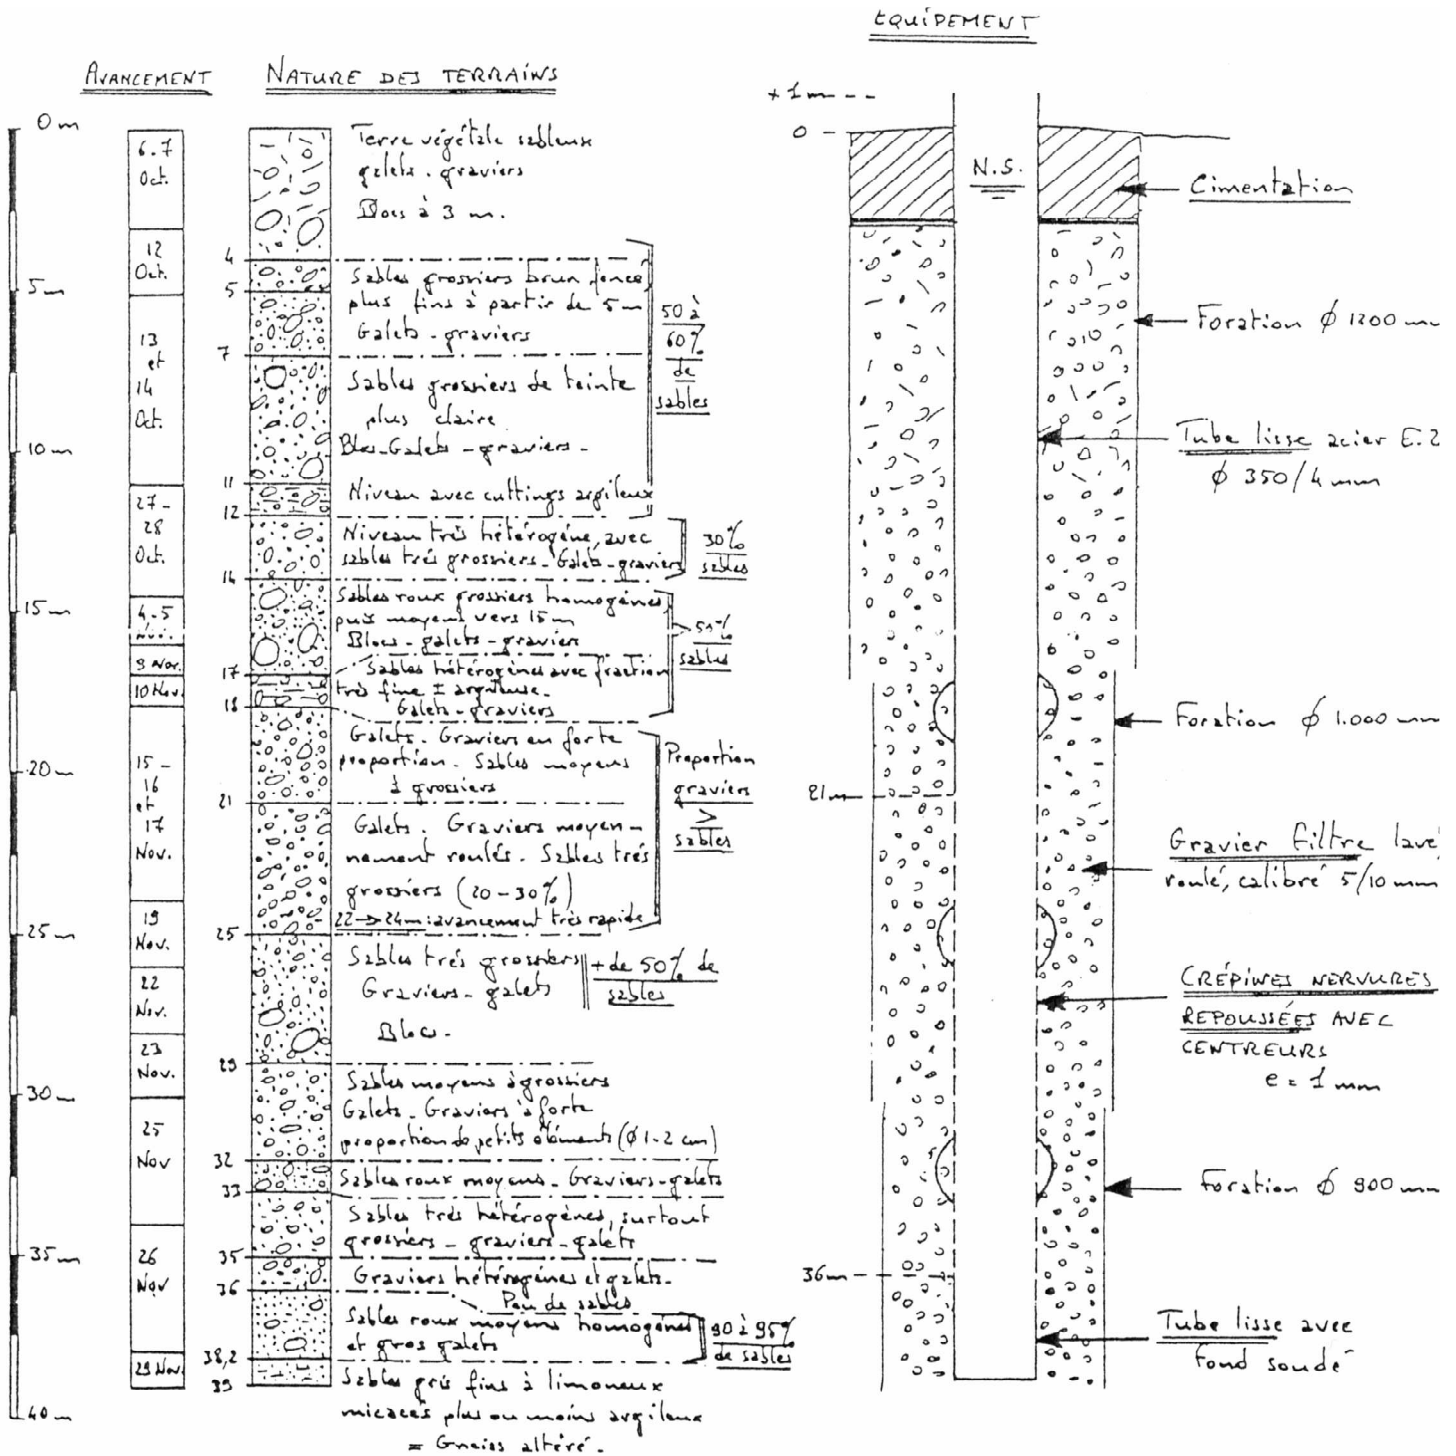
Figure 32 : Coupe lithologique et technique - rapport Aquasondage de 1994

Il est équipé d'une plate forme béton circulaire de 2,80 m de diamètre, située à hauteur du sol. La tête du forage mesure 0,80 m par rapport à la plate forme en béton. La tête du forage du Beix est simplement fermée par l'intermédiaire d'un capot cadénassé.
