# **DU PLAN DE PREVENTION DES RISQUES « MOUVEMENTS DE TERRAIN »**

## **de la commune de THIEZAC**

**LIVRET I - NOTE DE PRESENTATION**

**Février 2019**

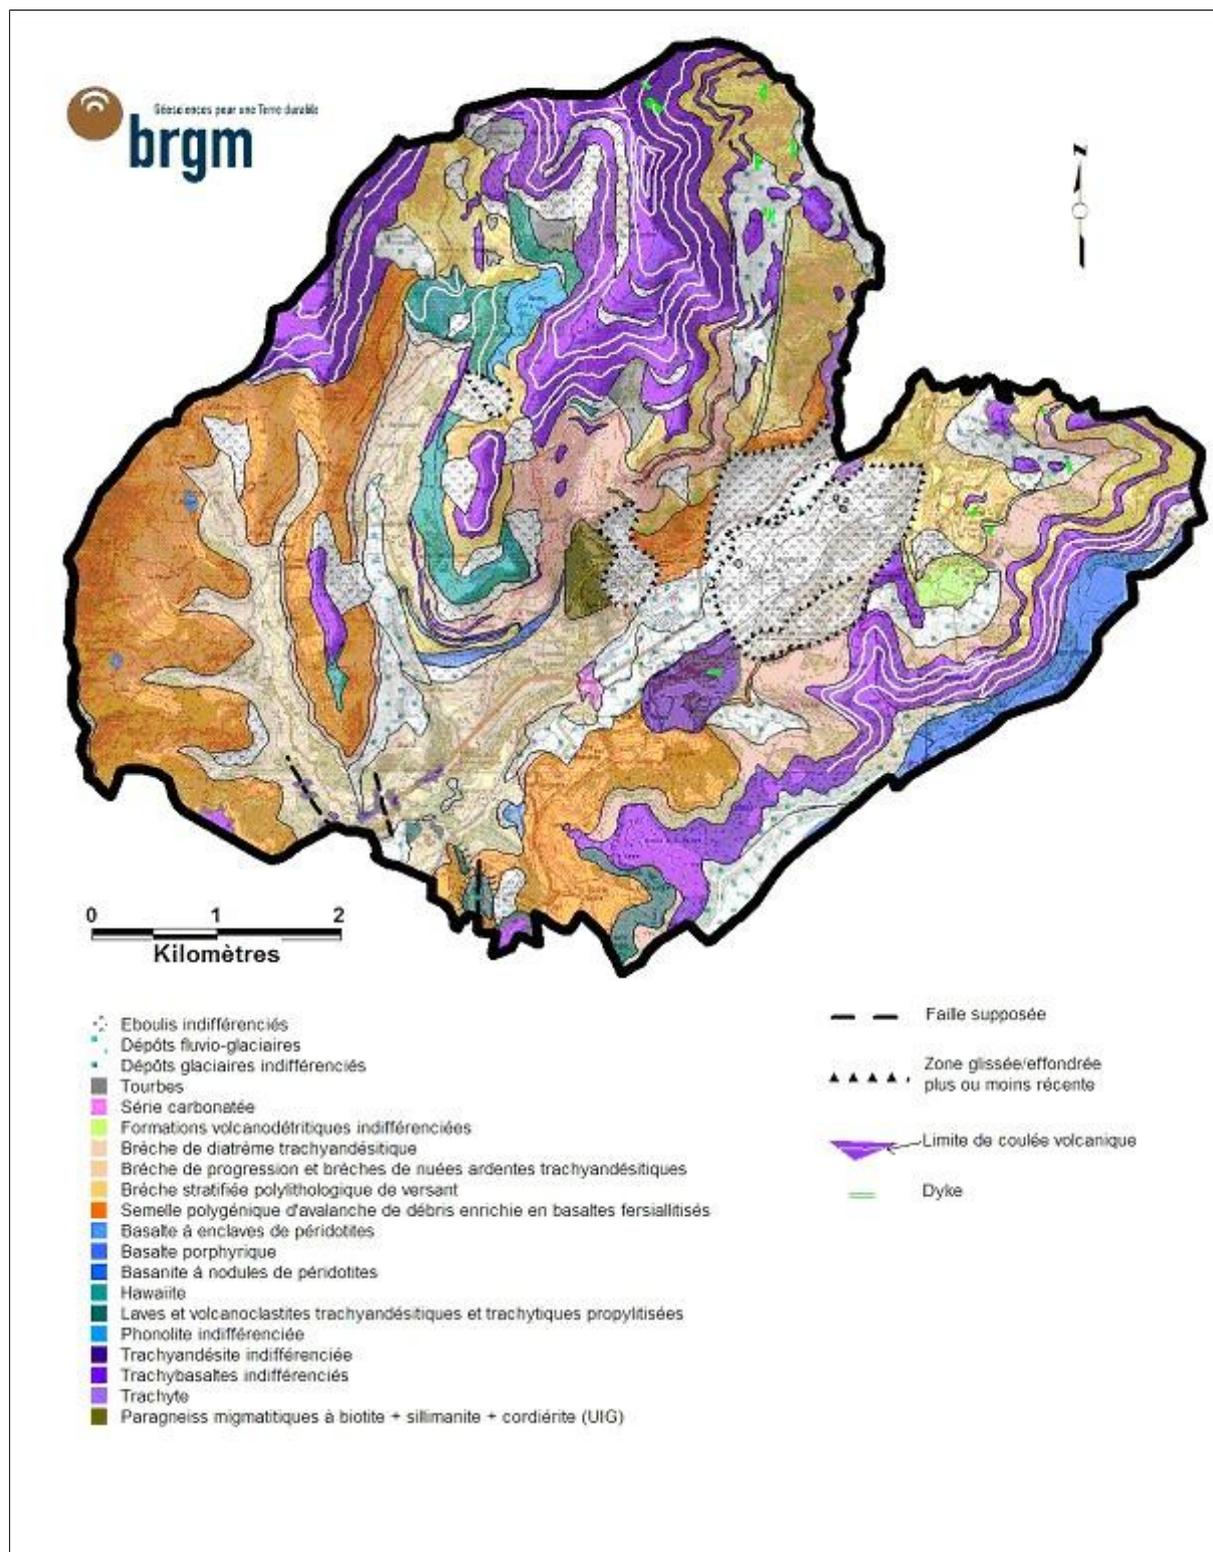
Extrait de la carte géologique vectorisée à 1/50 000 du département du Cantal pour la commune de THIEZAC (BRGM)

On observe à Thiézac la présence de plusieurs versants glissés en masse. Certains de ces glissements sont encore actifs comme celui qui affecte le centre bourg et qui a connu plusieurs périodes d'activité historiques (1214, 1815-1818, 1922-1923, 1950). Le chaos de Casteltinet, ainsi que la dépression de Malbec qui lui fait face, résultent aussi d'un glissement en masse de matériaux bréchiques. Il est probable que ces deux glissements, aujourd'hui inactifs, ont été favorisés par la déglaciation, la présence d'eau souterraine et celle d'un niveau de décollement d'origine sédimentaire (Oligocène ?).

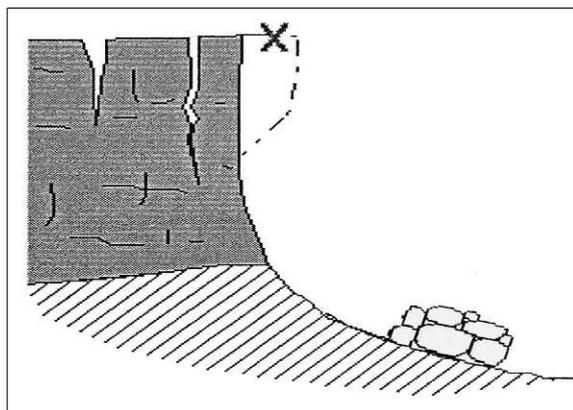
Schéma de principe du phénomène de chute de blocs / éboulement

Il s'agit d'un phénomène purement gravitaire qui se manifeste de manière rapide et brutale, et qui affecte des matériaux rocheux, rigides et fracturés. A THIEZAC, il concerne principalement les falaises de laves (basalte, trachyandésite) de hauteurs variables présentes sur le territoire de la commune.

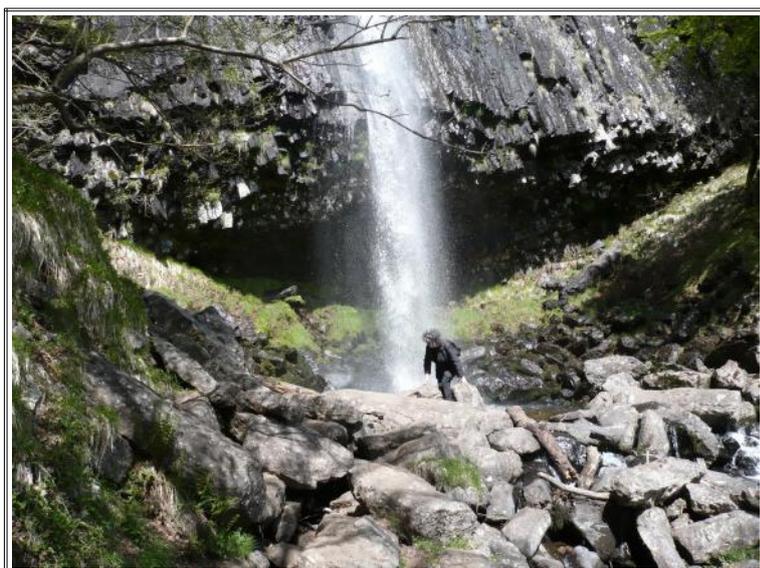
Chutes de blocs sous la cascade de Faillitoux  
(source DLCF, prise de vue mai 2010)

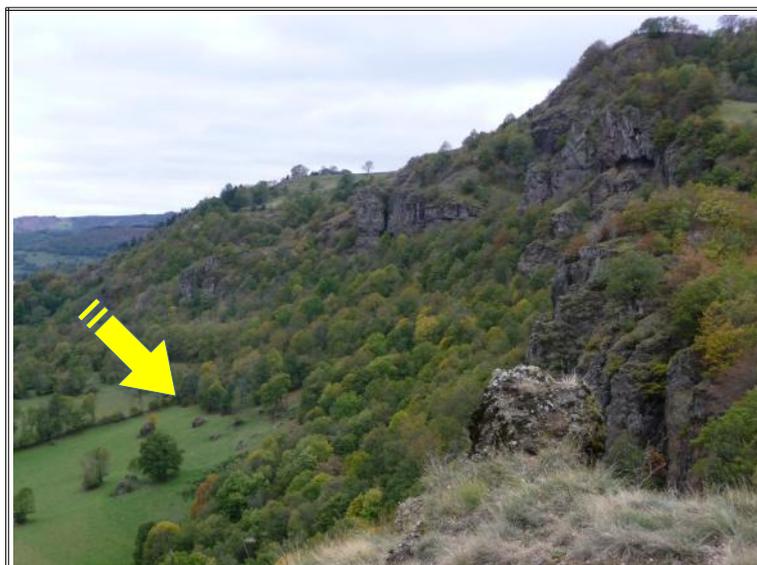
Chute de blocs vers Malbec  
(source BRGM, prise de vue octobre 2009)

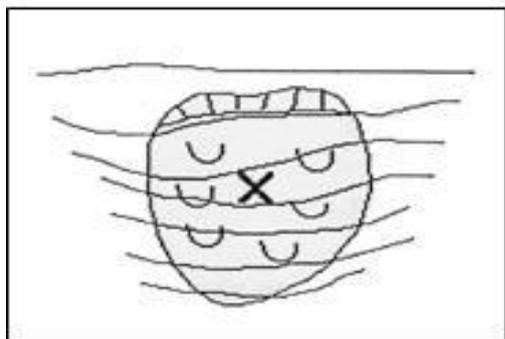
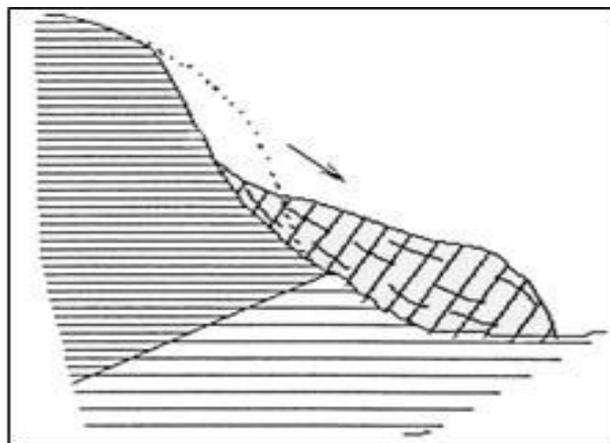
Vue en plan

vue en coupe

Schémas de principe du phénomène de glissement

Le phénomène de glissement correspond à un déplacement plus ou moins rapide, d'une masse de terrain souvent meuble, le long d'une surface de rupture. Ce phénomène se caractérise par la formation d'une niche d'arrachement, en amont, et d'un bourrelet de pied en aval.

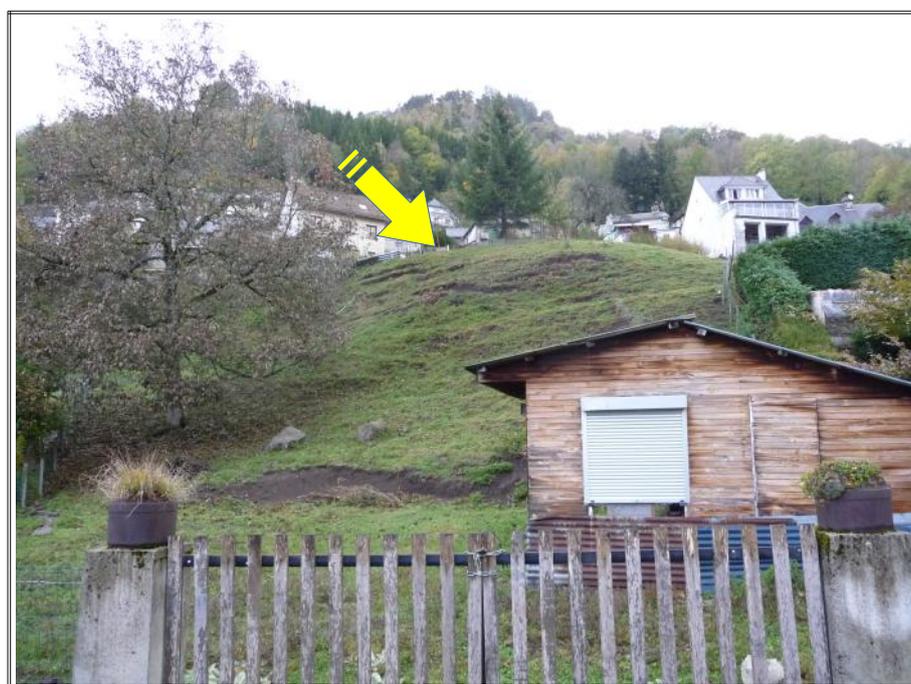
Pied du glissement de THIEZAC  
(source BRGM, prise de vues octobre 2009)

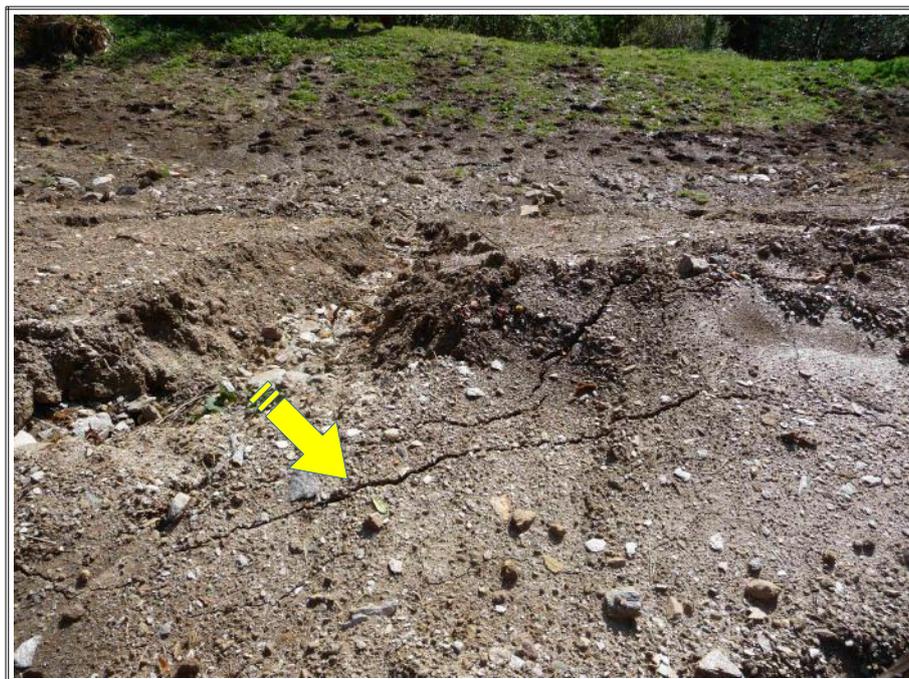
Fissuration dans une zone terrassée à Confolens  
(source BRGM, prise de vue octobre 2009)

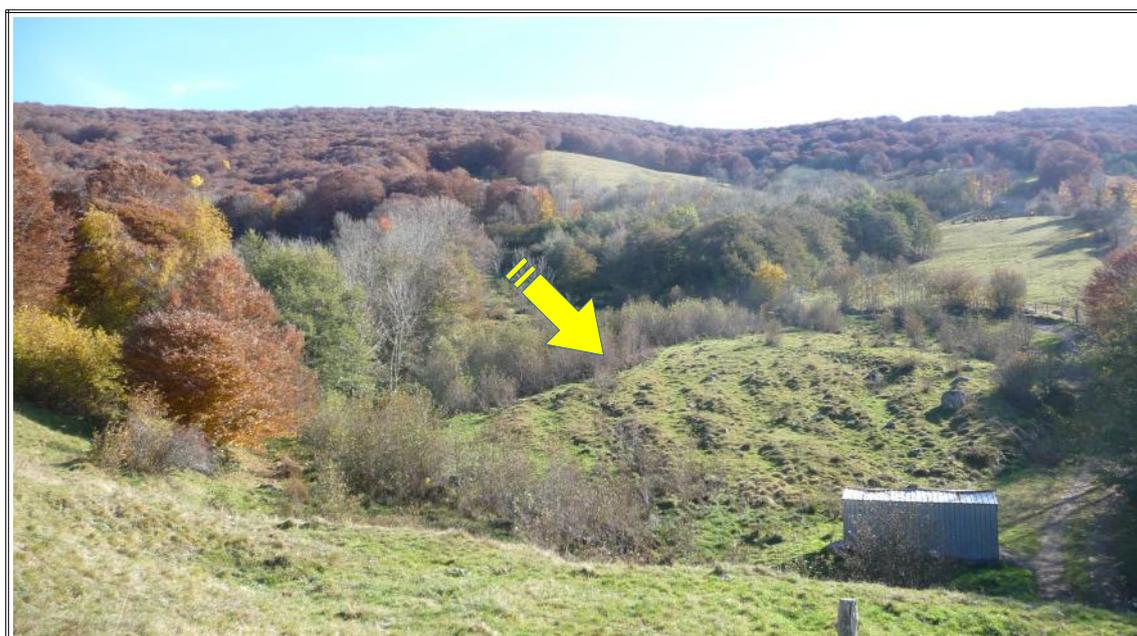
Vers la ferme de Malgrat - zone de solifluxion probable de matériaux morainiques  
(source BRGM, prise de vue octobre 2009)

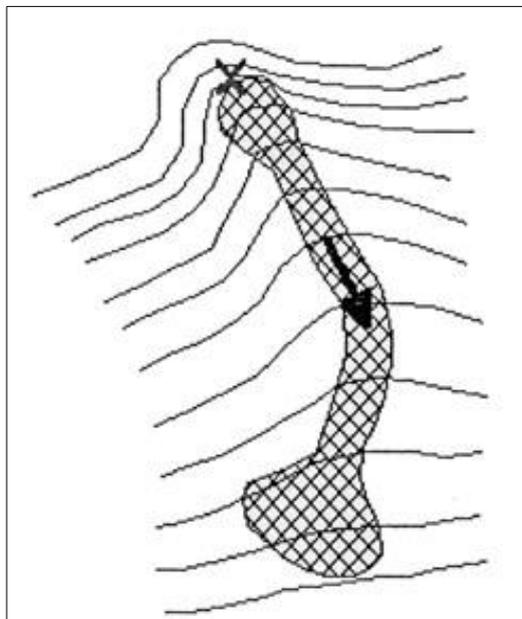
Schéma de principe du phénomène de coulée de boue

Il s'agit d'un déplacement qui affecte une masse de matériaux remaniés, mise en mouvement à la suite d'un glissement mais qui se propage à grande vitesse, sous forme visqueuse avec une teneur en eau très élevée.

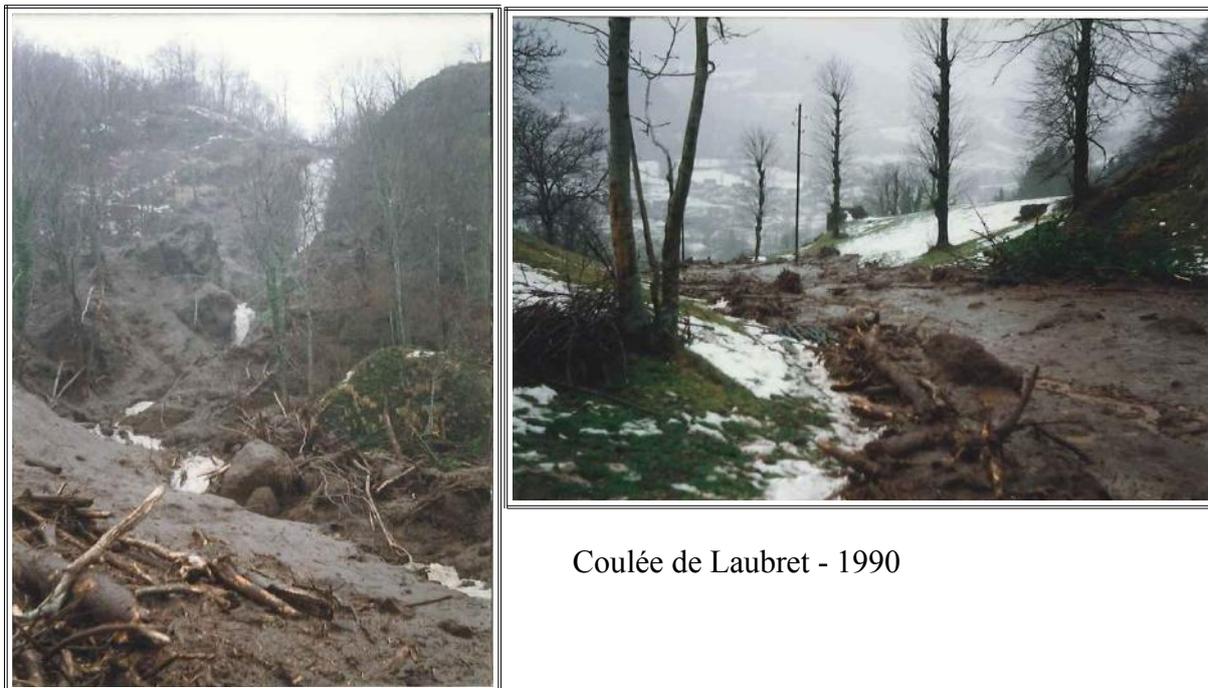
Coulée de Laubret - 1990

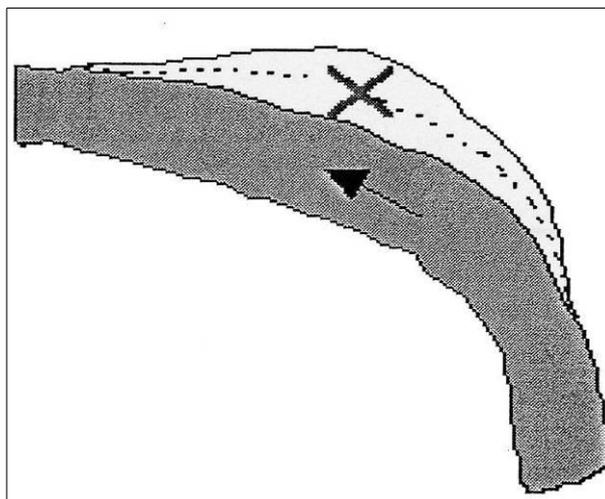
Schéma de principe du phénomène d'érosion de berge

Cette érosion est continue avec des paroxysmes en période de crues, lorsque la vitesse du courant est maximale.

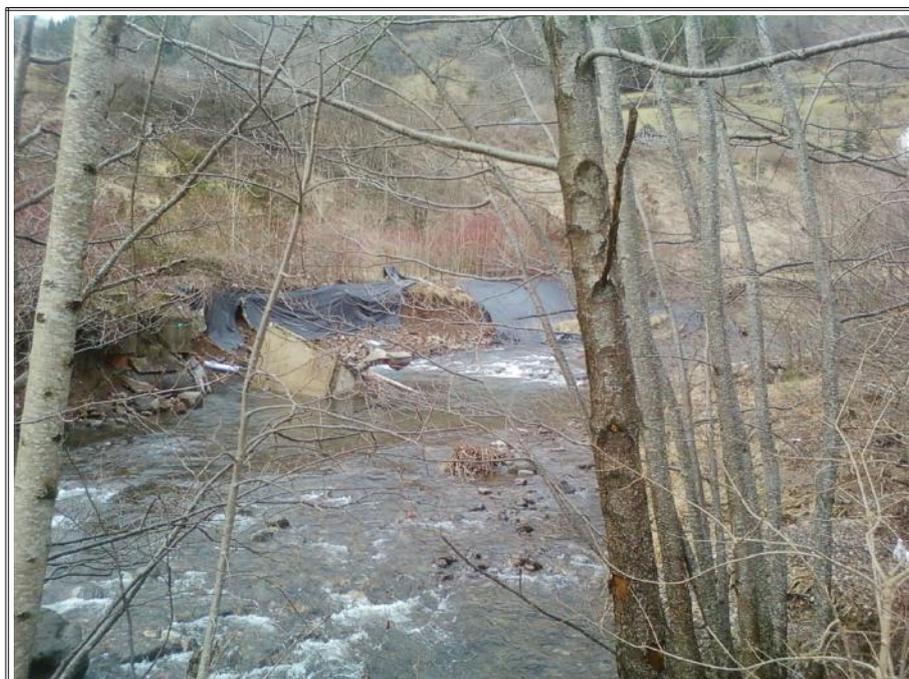
Rivière La Cère – érosion de berge suite à la crue de 2004  
(source DLCF, prise de vue janvier 2011)

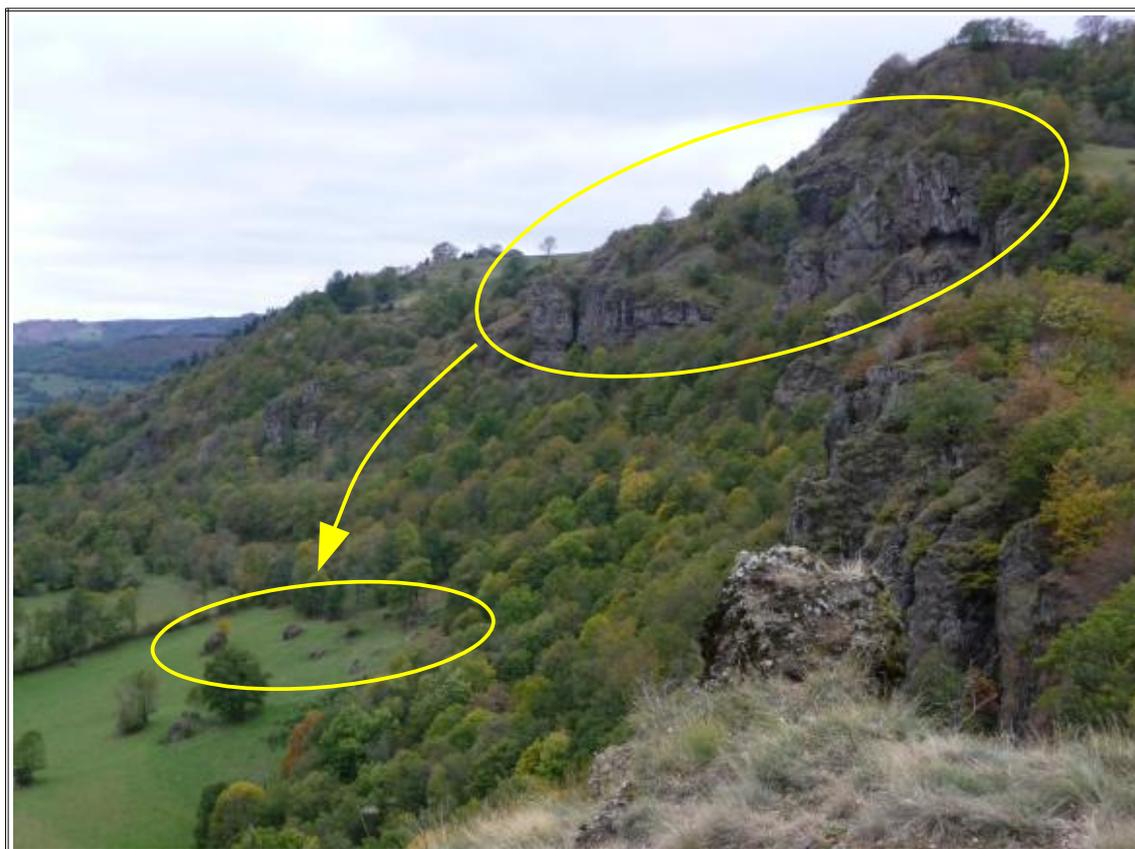
Chute de blocs en contrebas vers le secteur de Malbec  
(source BRGM, prise de vue octobre 2009)

L'aléa de rupture peut être considéré comme fort pour des blocs de volumes de plusieurs dizaines de mètres cubes sur les falaises de brèches volcaniques au-dessus du bourg de THIEZAC et de Malbec. Le délai d'occurrence est à situer entre le court terme (ponctuellement) et le long terme. Un autre facteur qui intervient dans la classification de l'aléa est la hauteur de la falaise dont est issu le bloc. Ainsi, l'aléa peut être également considéré comme fort dès lors qu'une falaise susceptible de produire des éboulements avoisine les 15 m de hauteur.

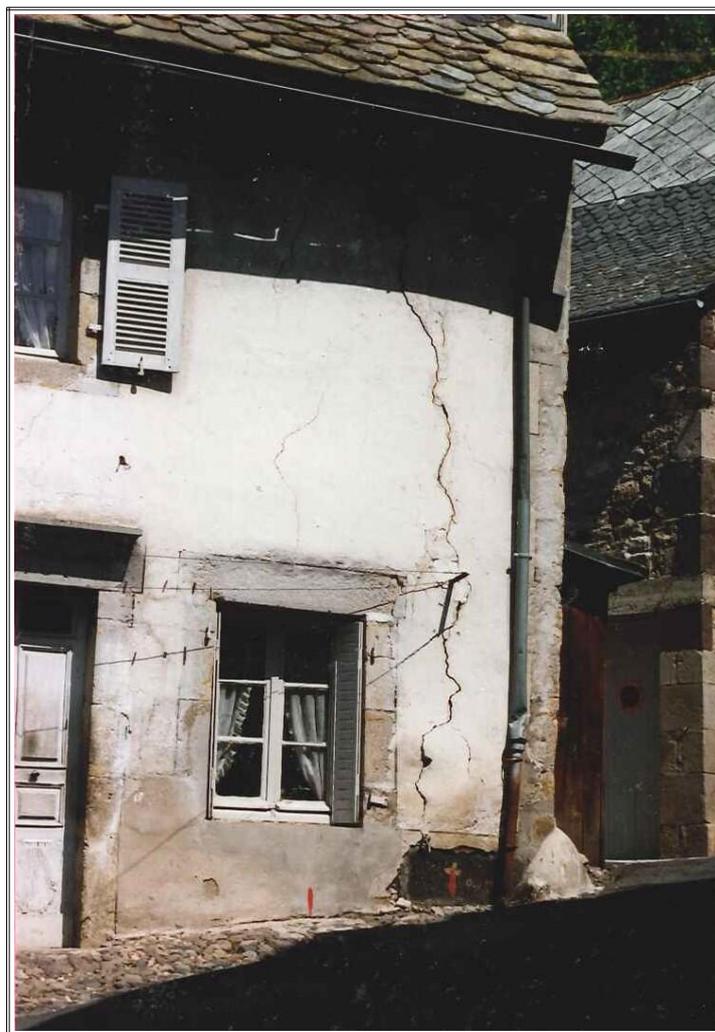
Fissuration d'un bâtiment du bourg de THIEZAC : illustration de l'agressivité d'un glissement (source LRPC, prise de vue 1984)

La présence avérée de mouvements observés et leur agressivité (cf. photo ci-dessous), l'aléa glissement de terrain est qualifié d'un niveau fort notamment au niveau du bourg de THIEZAC.

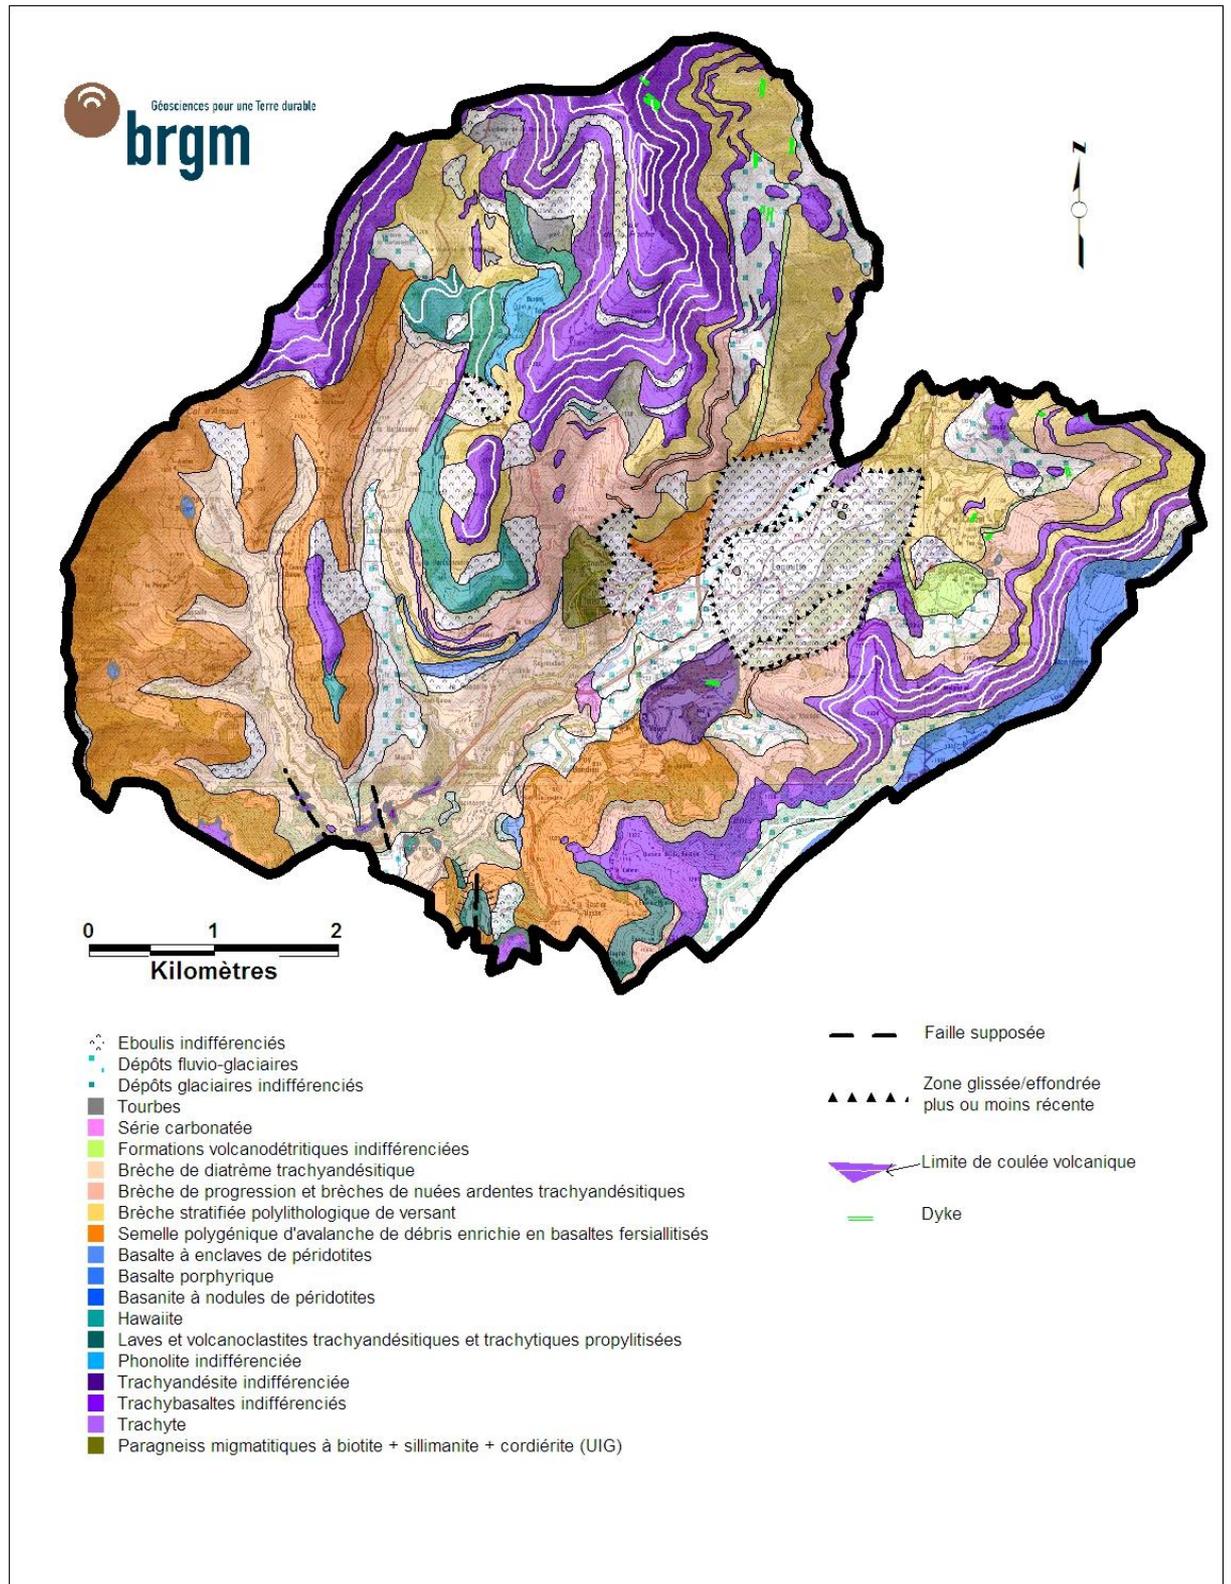
Illustration 2 - Carte géologique harmonisée à 1/50 000 de la commune de Thiézac

On observe à Thiézac la présence de plusieurs versants glissés en masse. Certains de ces glissements sont encore actifs comme celui qui affecte le centre bourg et qui a connu plusieurs périodes d'activité historiques (1214, 1815-1818, 1922-1923, 1950). Le chaos de Casteltinet, ainsi que la dépression de Malbec qui lui fait face, résultent aussi d'un glissement en masse de matériaux bréchiques. Il est probable que ces deux glissements, aujourd'hui inactifs, ont été favorisés par la déglaciation, la présence d'eau souterraine et celle d'un niveau de décollement d'origine sédimentaire (Oligocène ?).

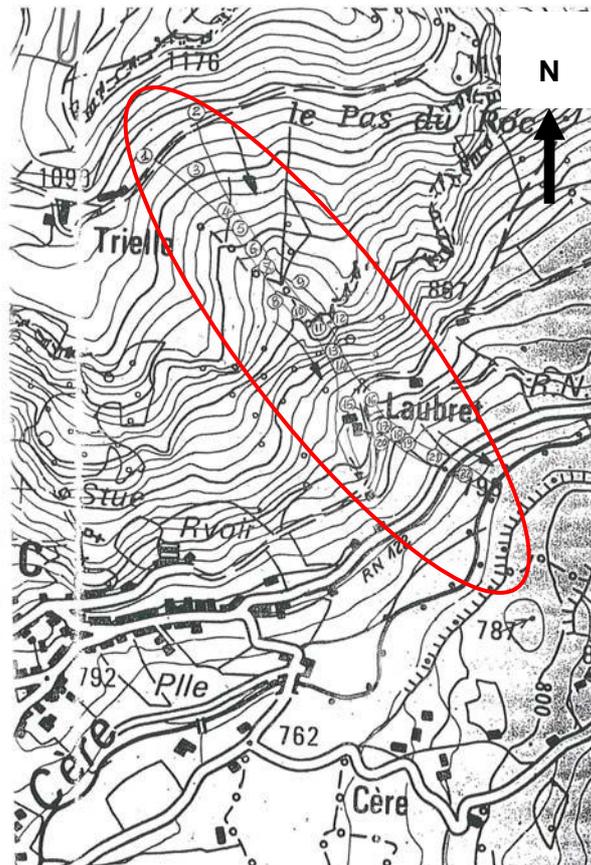
Illustration 3 - Localisation de la coulée de boue de Laubret (1990, d'après LRPC)

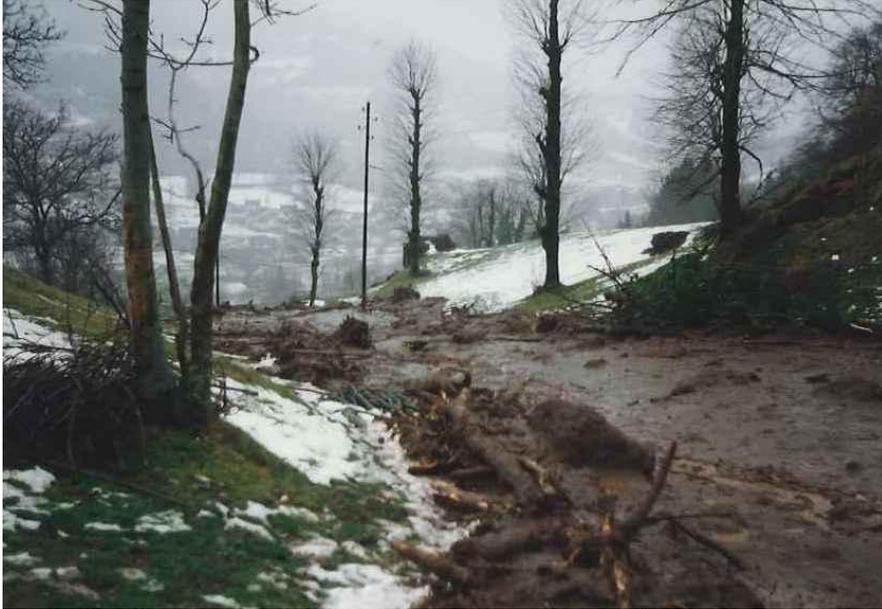
*Illustration 4 - Coulée de boue de Laubret (source : archives communales)*

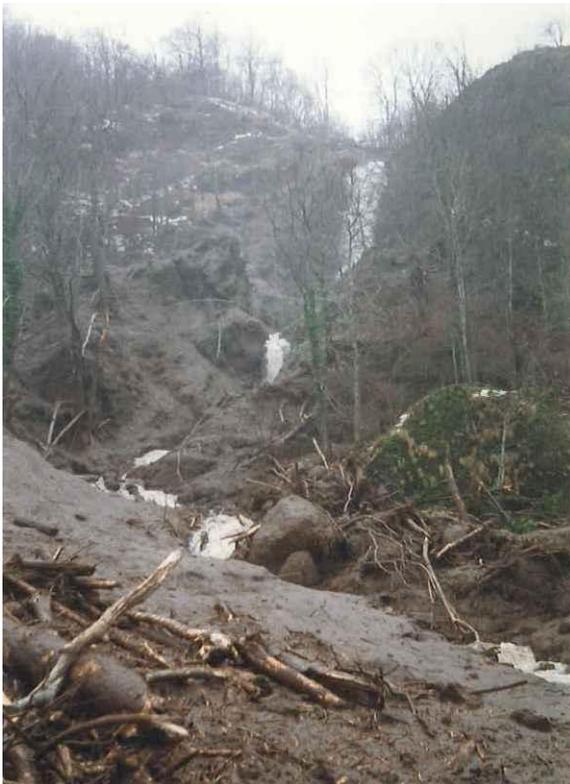
*Illustration 5 - Coulée de boue de Laubret, passage de la cascade (source : archives communales)*

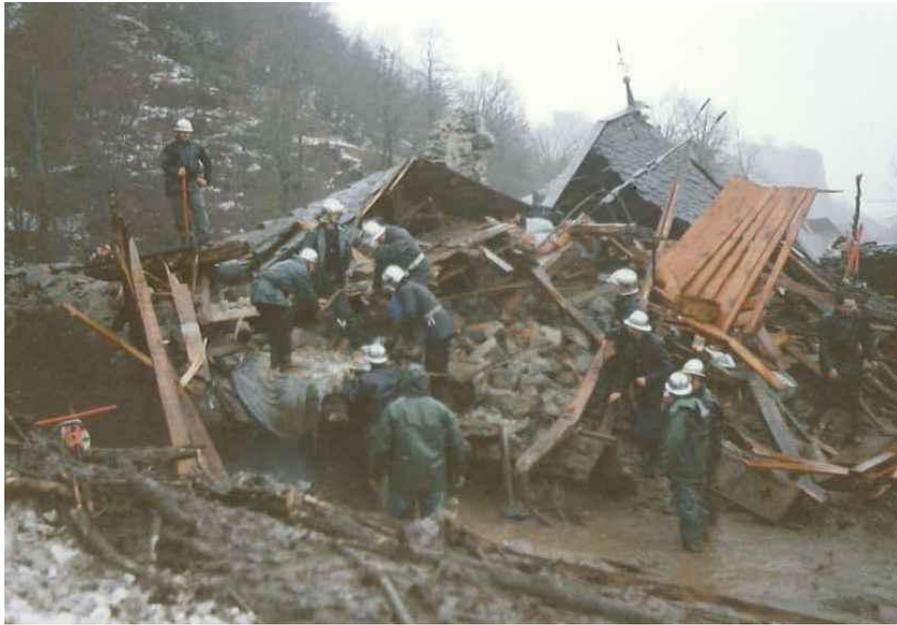
*Illustration 6 - Maison détruite par la coulée de boue de Laubret  
(source : archives communales)*

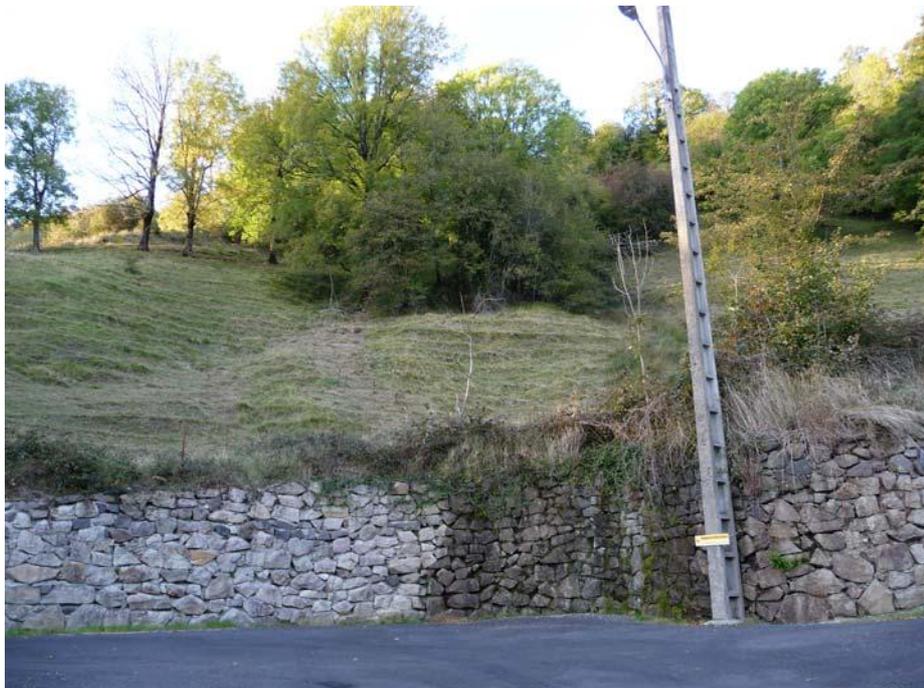
*Illustration 7 -  
Zone à risque  
de départ de  
coulée au-  
dessus du  
bourg de  
Thiézac (mur  
de  
soutènement  
gorgé d'eau  
en fond de  
thalweg)  
(photo BRGM)*

Quelques zones à risque de coulées ont été répertoriées au-dessus du village de Thiézac (cf. Illustration 7 et Illustration 8).

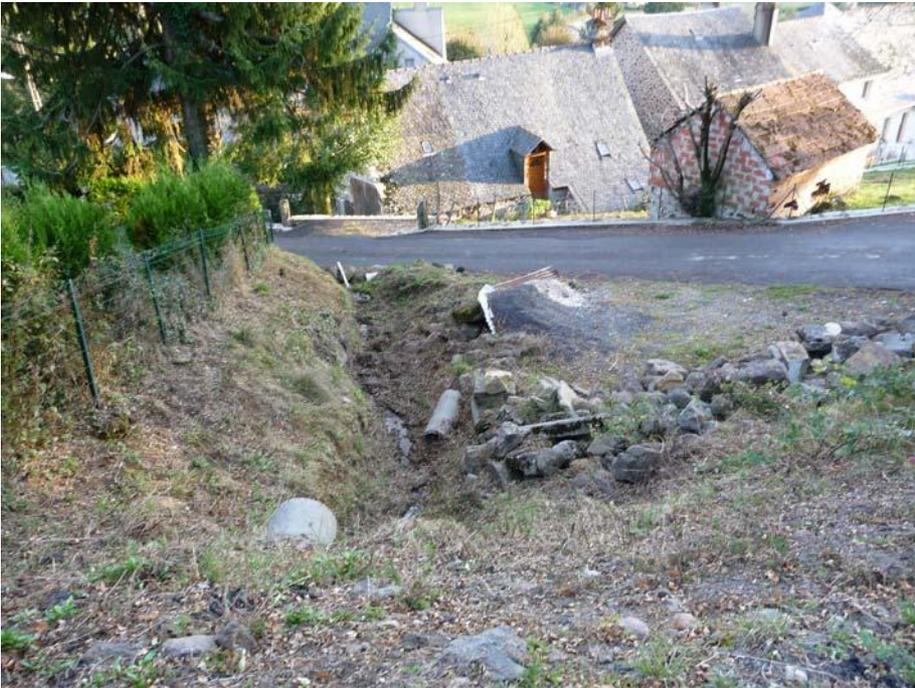
*Illustration 8 -  
Rejet des  
eaux du  
thalweg  
(illustration  
précédente)  
dans un fossé  
étroit  
dominant une  
route et des  
habitations.  
(photo BRGM)*

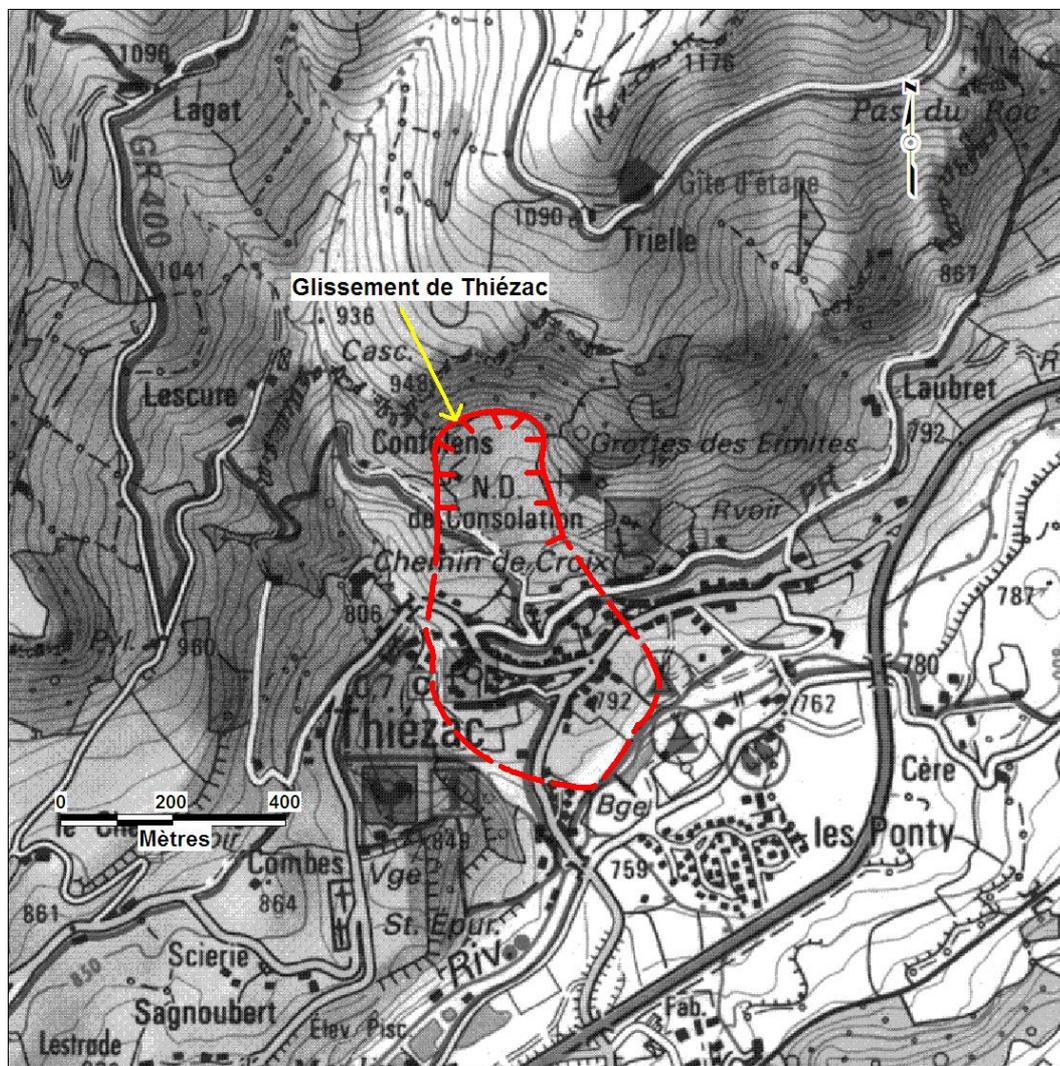
Illustration 9 - Localisation du glissement historique du bourg de Thiézac sur le fond IGN à 1/25 000

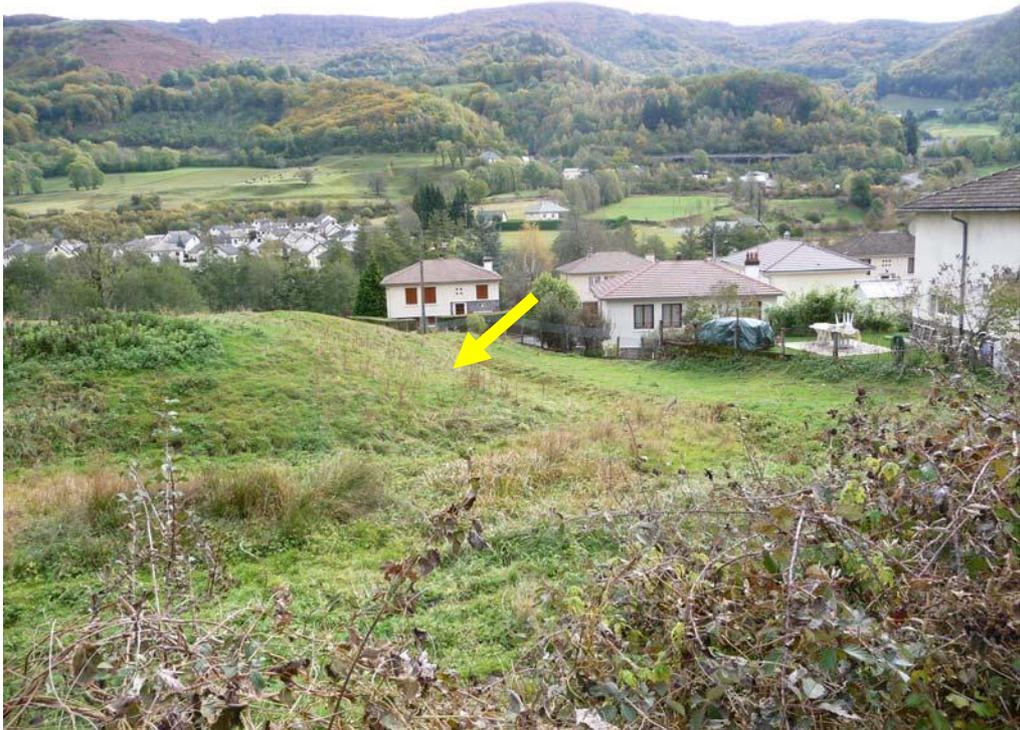
*Illustration 10 - Pied du glissement de Thiézac en bordure d'un lotissement (photo BRGM)*

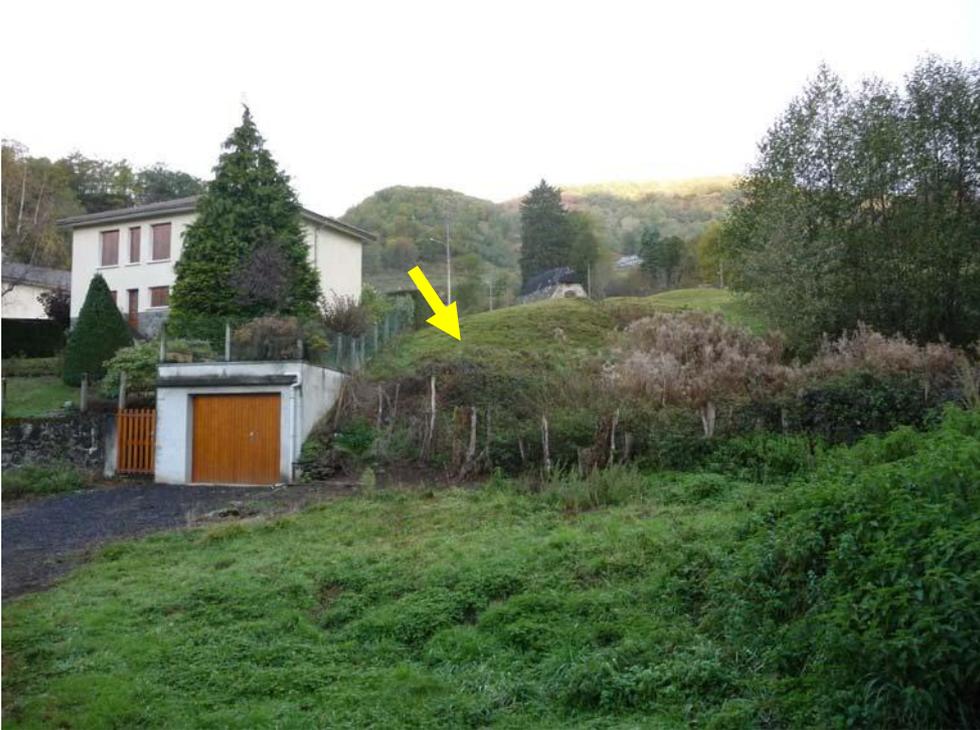
*Illustration 11 - Garage terrassé dans le bourrelet de pied du glissement de Thiézac (photo BRGM)*

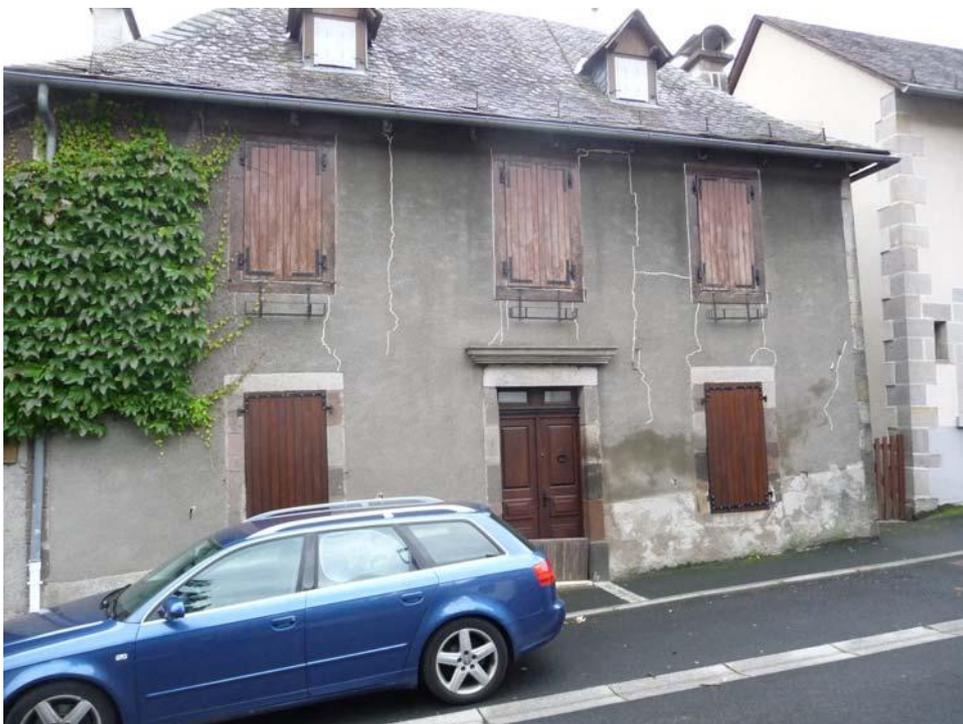
*Illustration 12 - Maison ancienne penchée et fissurée (photo BRGM)*

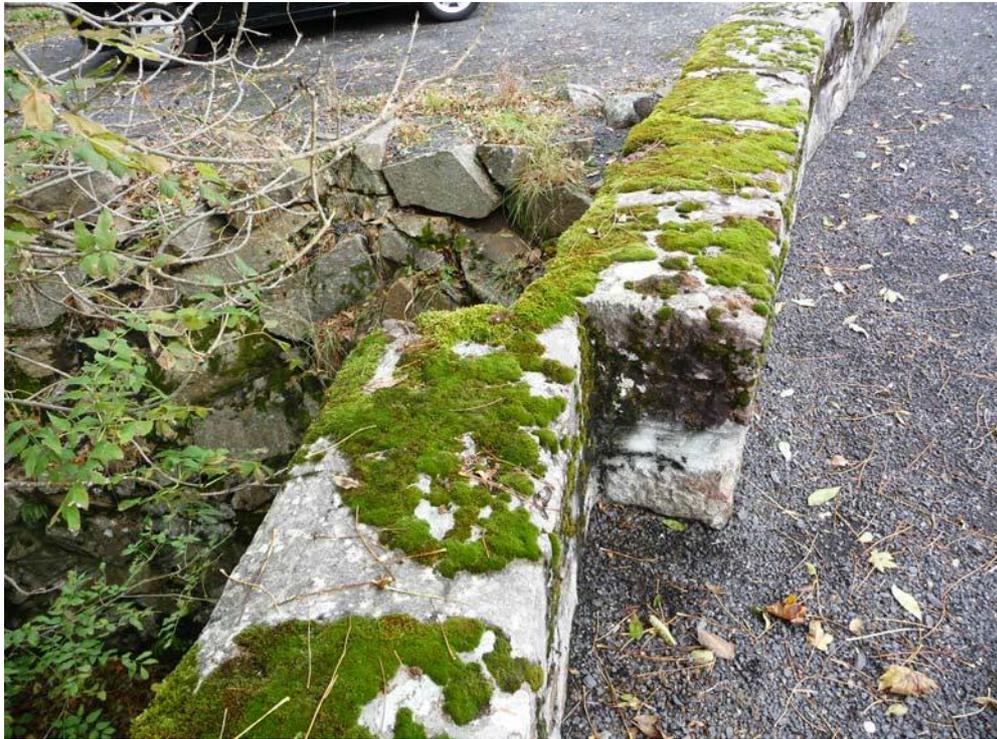
*Illustration 13 - Cisaillement par le glissement d'un ancien pont sur le ruisseau de Lagat  
(photo BRGM)*
