# **DU PLAN DE PREVENTION DES RISQUES « MOUVEMENTS DE TERRAIN »**

## **de la commune de THIEZAC**

**LIVRET I - NOTE DE PRESENTATION**

**Février 2019**

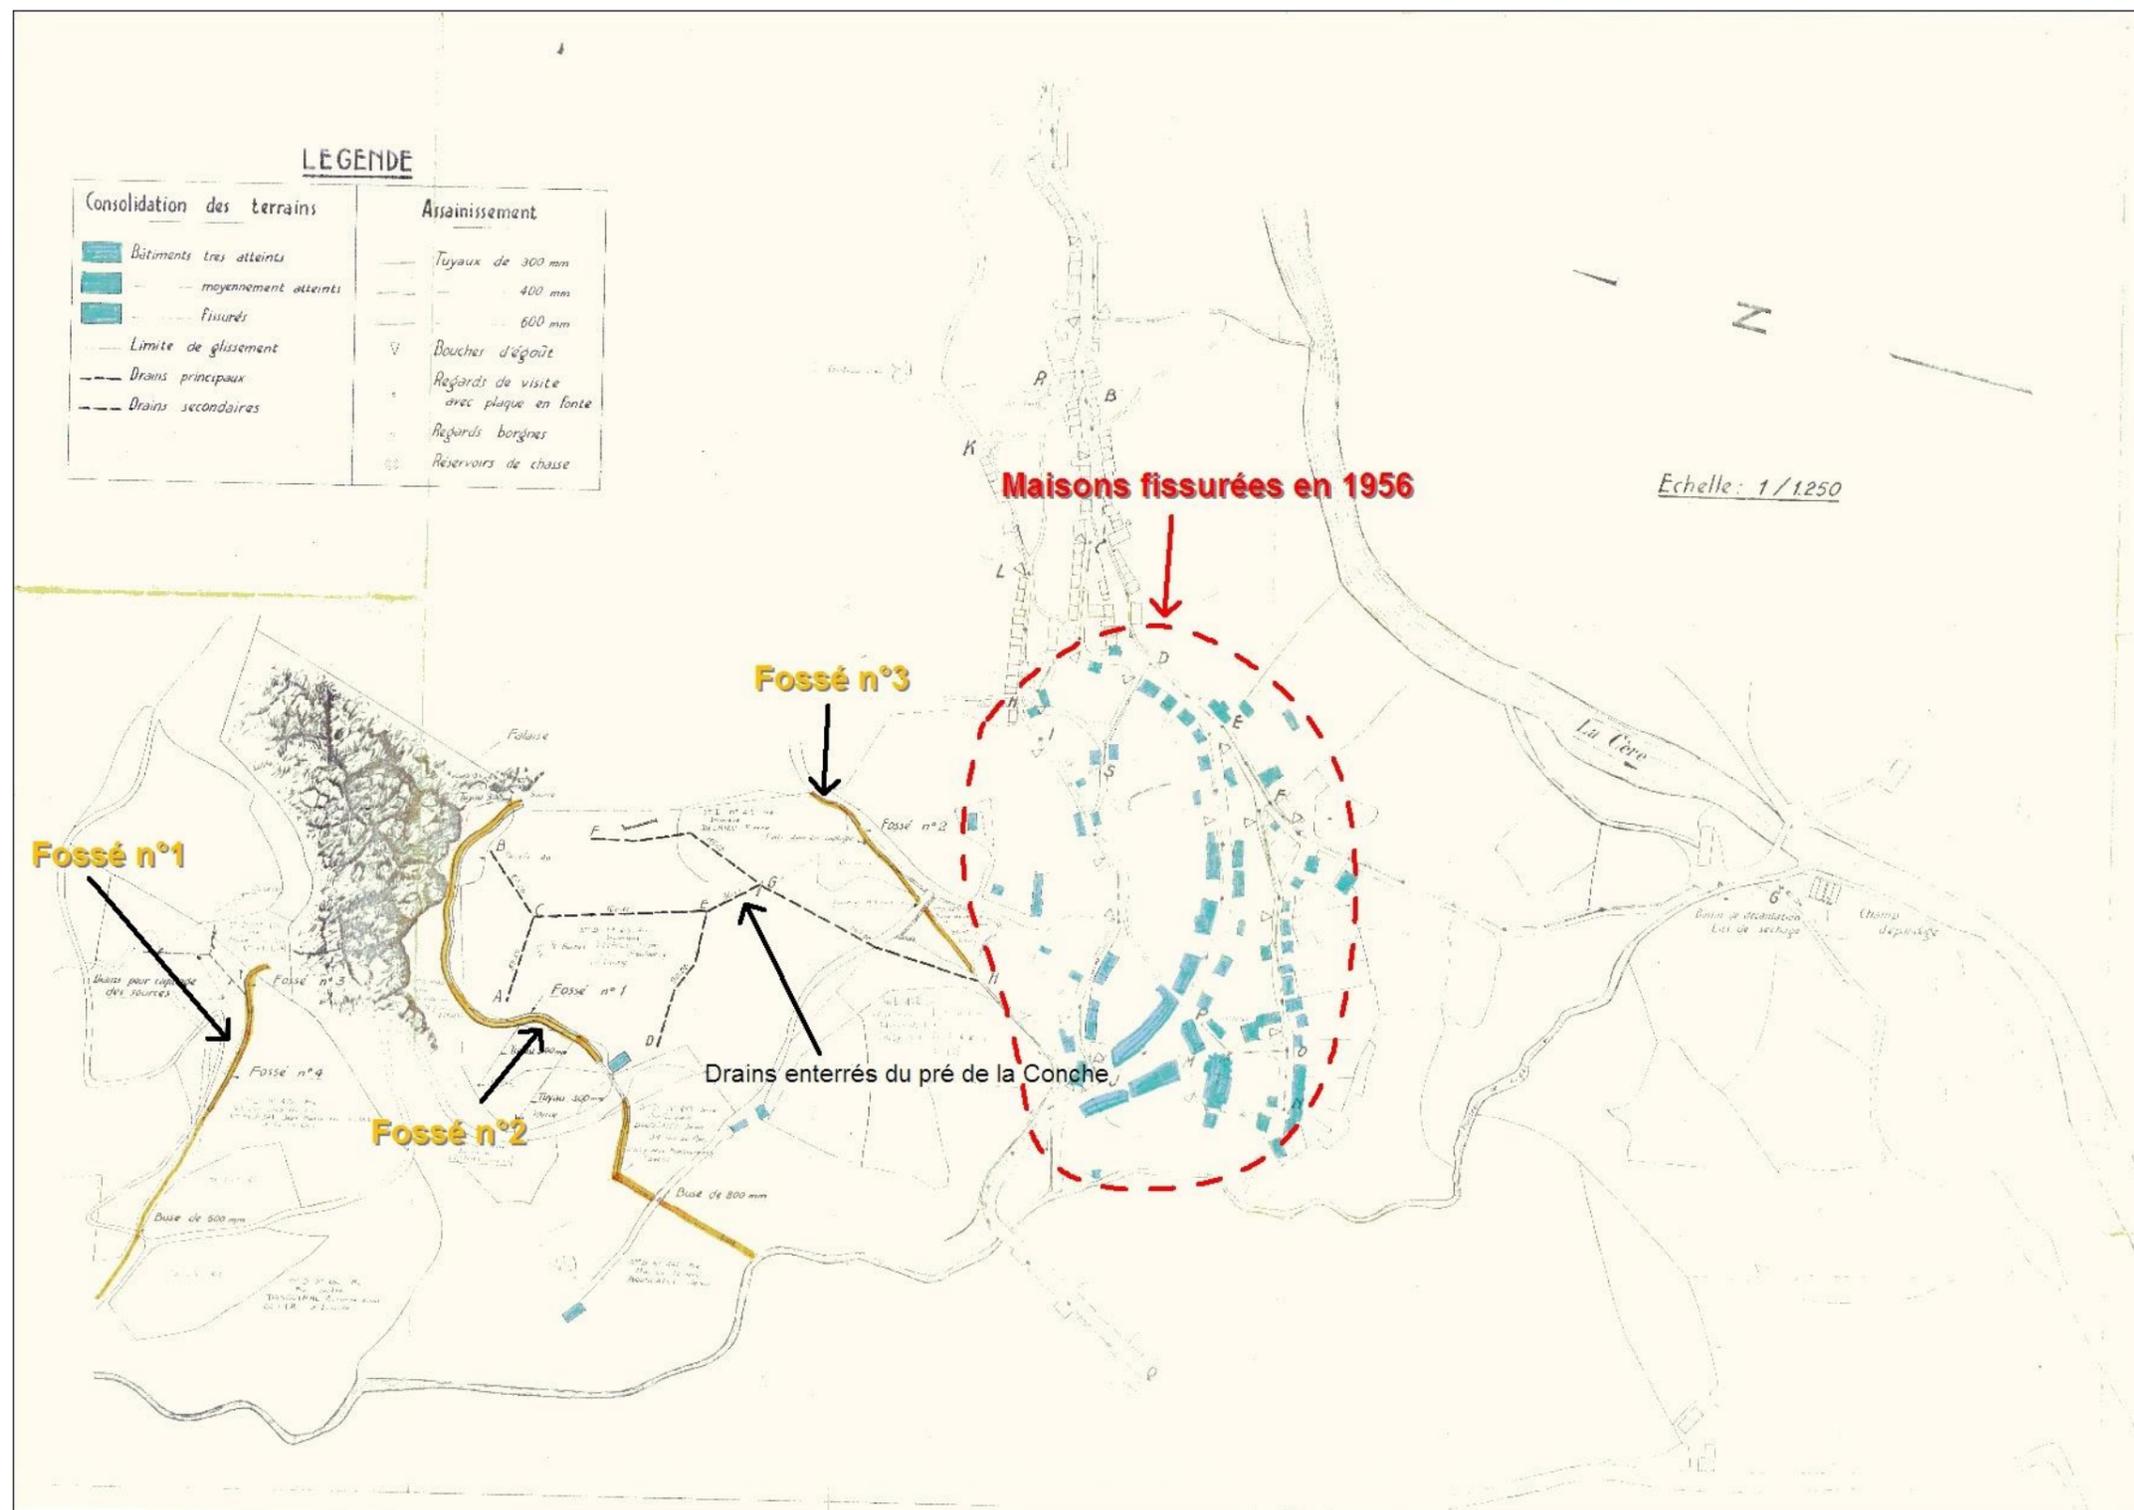
Illustration 14 - Travaux de drainage effectués en 1956-57 sur le glissement de Thiézac

Cependant, l'absence de désordres depuis plus de cinquante ans ne signifie pas l'absence de risque. Ceci est d'autant plus vrai qu'une inspection rapide du réseau de drainage construit en 1956-1957 montre que celui-ci est en très mauvais état :

Compte tenu de ce qui précède, on doit considérer le réseau de drainage comme très dégradé, voire inefficace : les conditions sont donc favorables à une réactivation du glissement de terrain de Thiézac, à l'occasion de précipitations marquées par exemple (pluie et fonte des neiges).

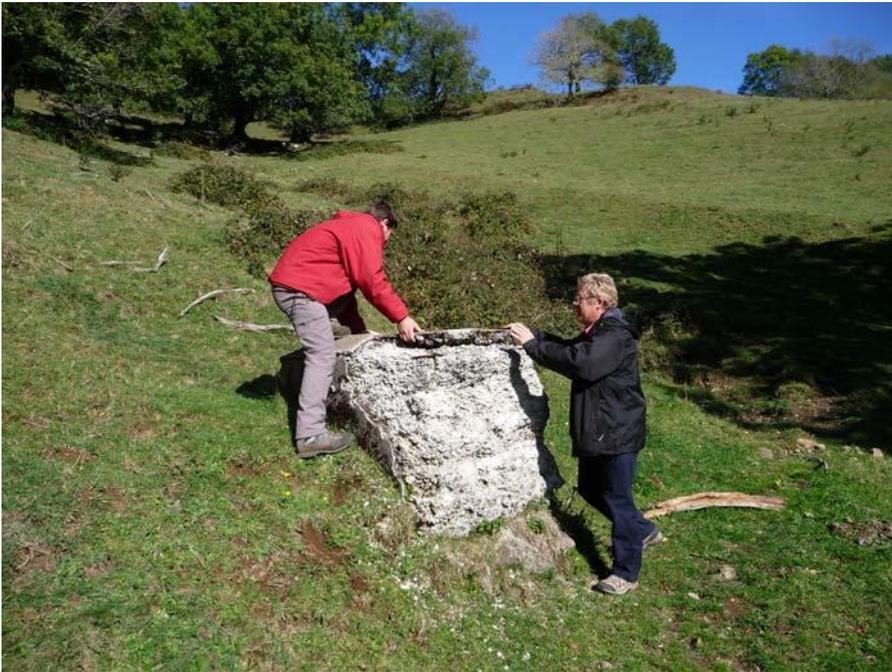
*Illustration 15 - Tête de collecteur très dégradée : l'eau collectée ne se déverse pas dans le fossé n° 1 (photo BRGM)*

- Les drains du plateau sommital de la falaise de Trielle sont manifestement hors service car leurs eaux de collecte ne se déversent pas au niveau du fossé n° 1, alors que l'inspection des têtes de puits (très dégradées, cf. Illustration 15) montre bien qu'il y a des arrivées d'eau. Le fossé n° 1 est encombré par la végétation et sa topographie actuelle ne permet pas à l'eau de s'écouler par gravité vers le ruisseau de Confolens.

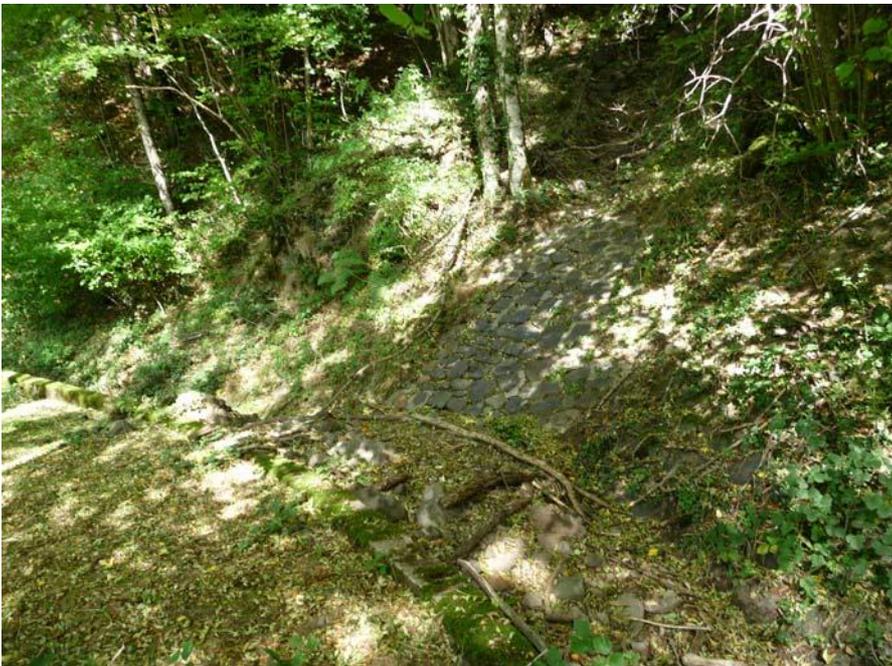
*Illustration 16 - Fossé n° 2 partiellement comblé par des gravats (photo BRGM)*

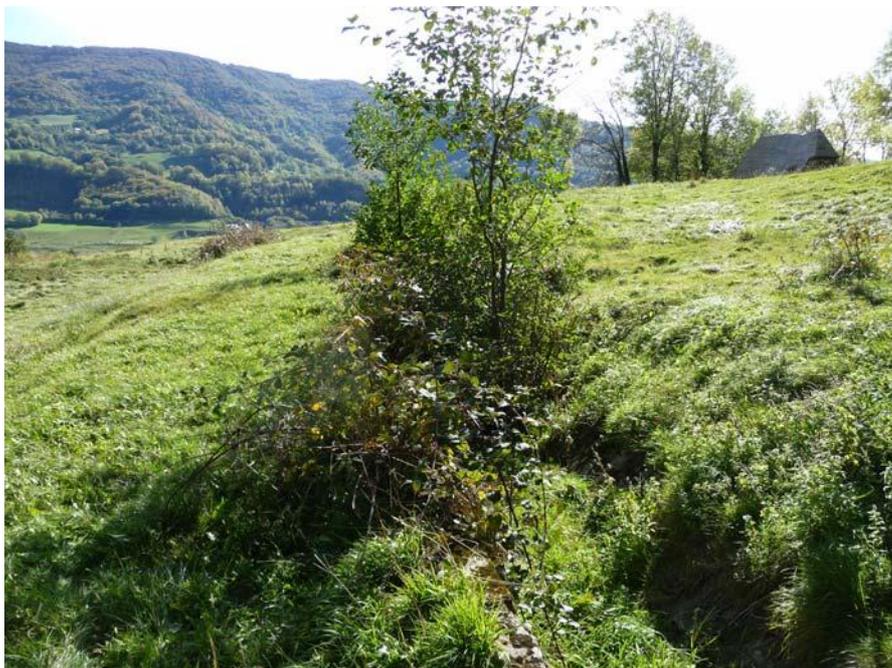
*Illustration 17 - Fossé n° 2 au-dessus du Pré de la Conche obstrué par la végétation et sans pente suffisante pour permettre à l'eau de s'évacuer (photo BRGM)*

- Le fossé n° 3 est le seul à collecter un peu d'eau issue des sources du pré de la Conche. Actuellement, il semble que le réseau de drainage enterré qui avait été réalisé à cet endroit, soit totalement hors service. En effet, le débouché du collecteur principal de ces drains est, aux dires des témoins, toujours sec. Actuellement, le drainage du Pré de la Conche se fait superficiellement par l'intermédiaire de tranchées de fortune creusées sur le côté est du glissement. Ces eaux rejoignent « comme elles peuvent », le fossé n° 3, après des pertes substantielles par infiltration. Le réseau de drainage n'a plus d'efficacité et on se contente à peu de chose près, de collecter le trop plein des sources du pré de la Conche (f. Illustrations 17 à 18).

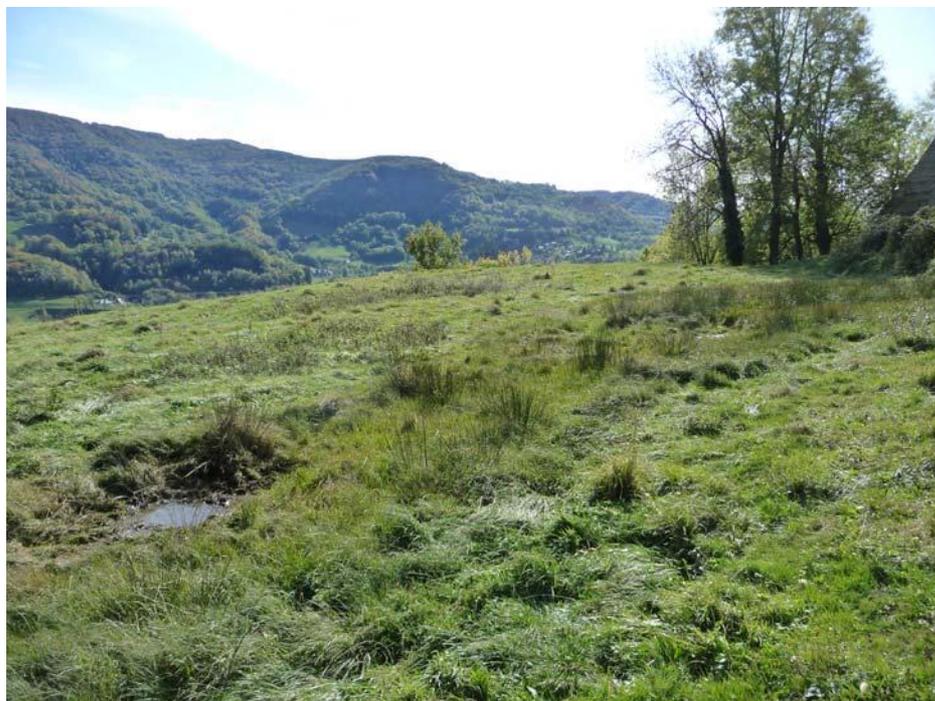
*Illustration 18 - Stagnation d'eau dans le pré de la Conche (photo BRGM)*

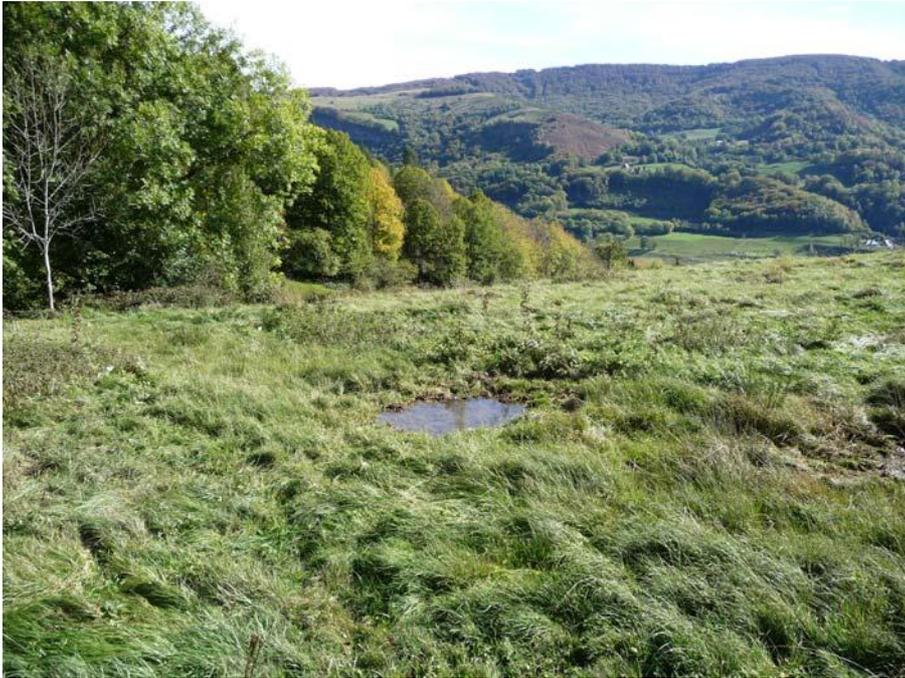
*Illustration 19 - Autre stagnation d'eau dans le pré de la Conche (photo BRGM)*

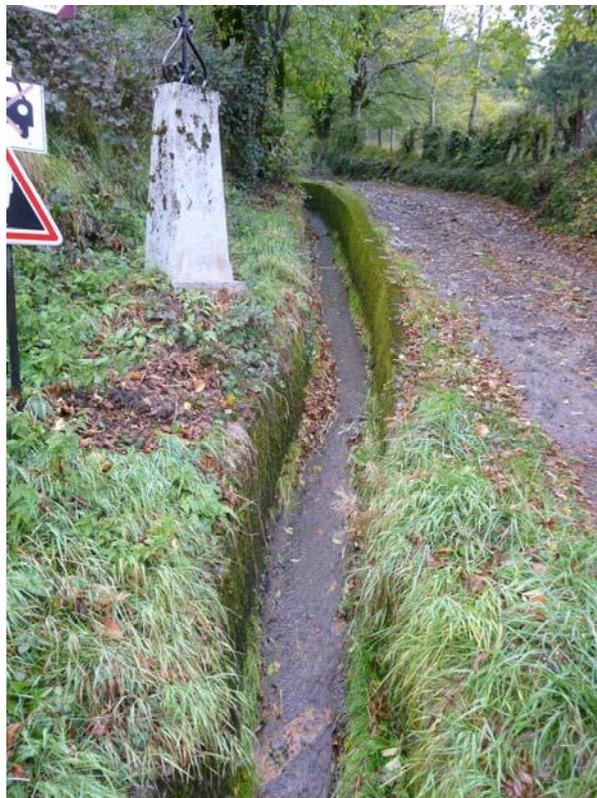
*Illustration 20 - Fossé n° 3 après une journée de pluie (photo BRGM)*

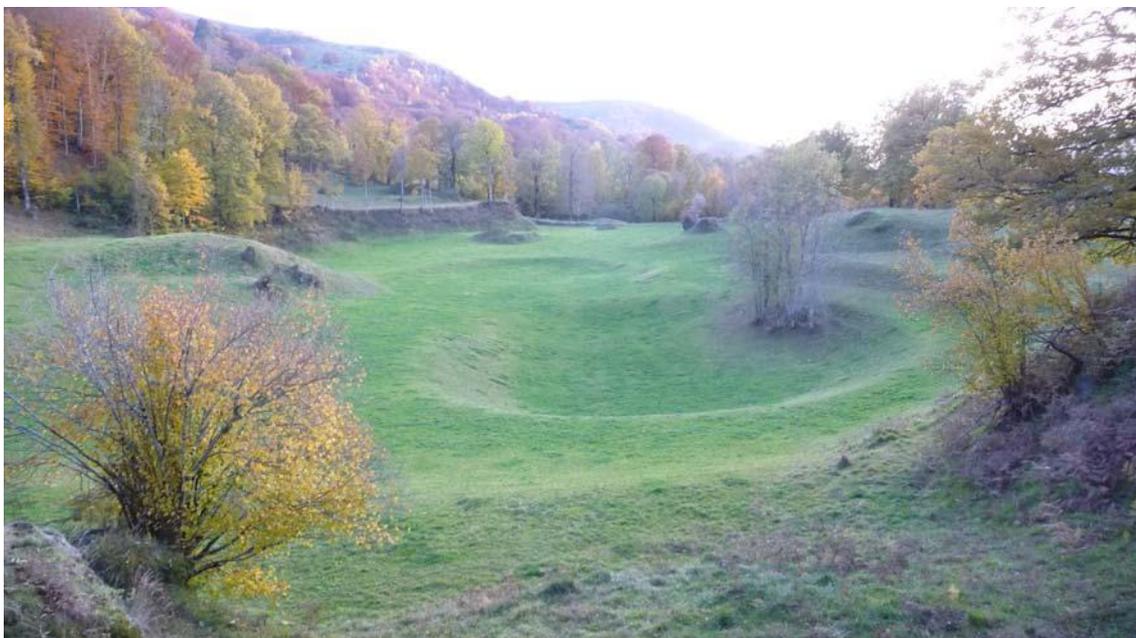
*Illustration 21 - « Doline » du chaos de Castetinet (photo BRGM)*

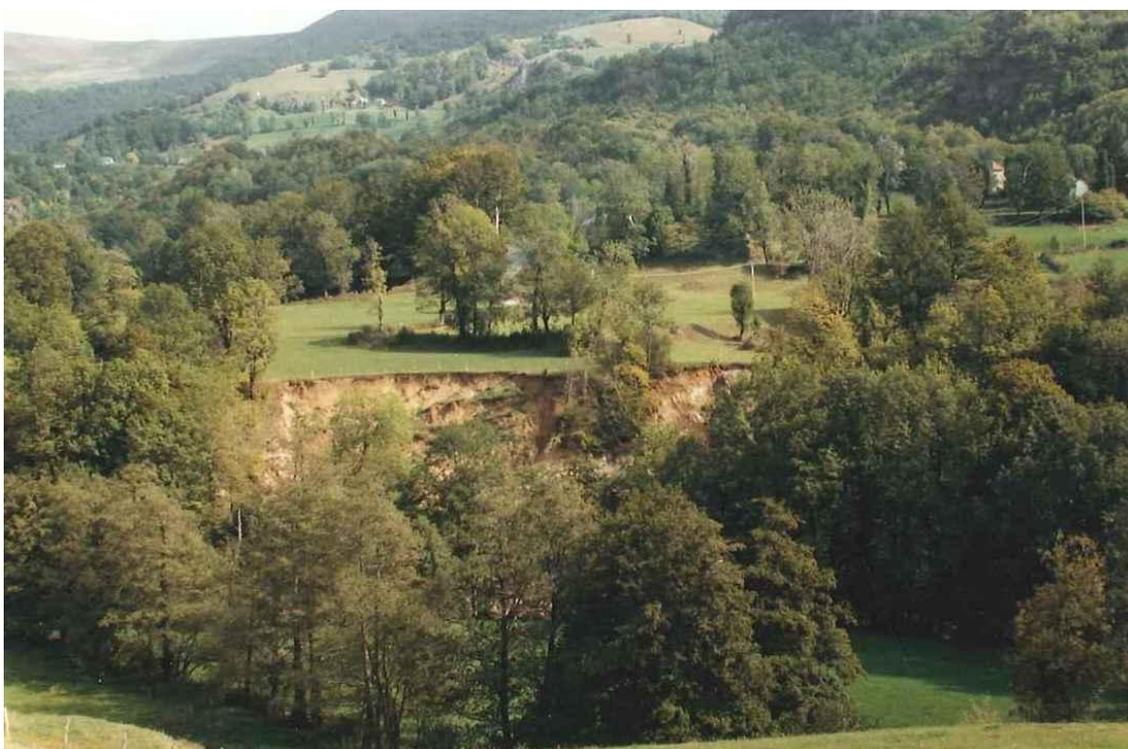
*Illustration 22 - Glissement de la rive gauche de la Cère en 1987 au Nord-Ouest de Lagoutte*

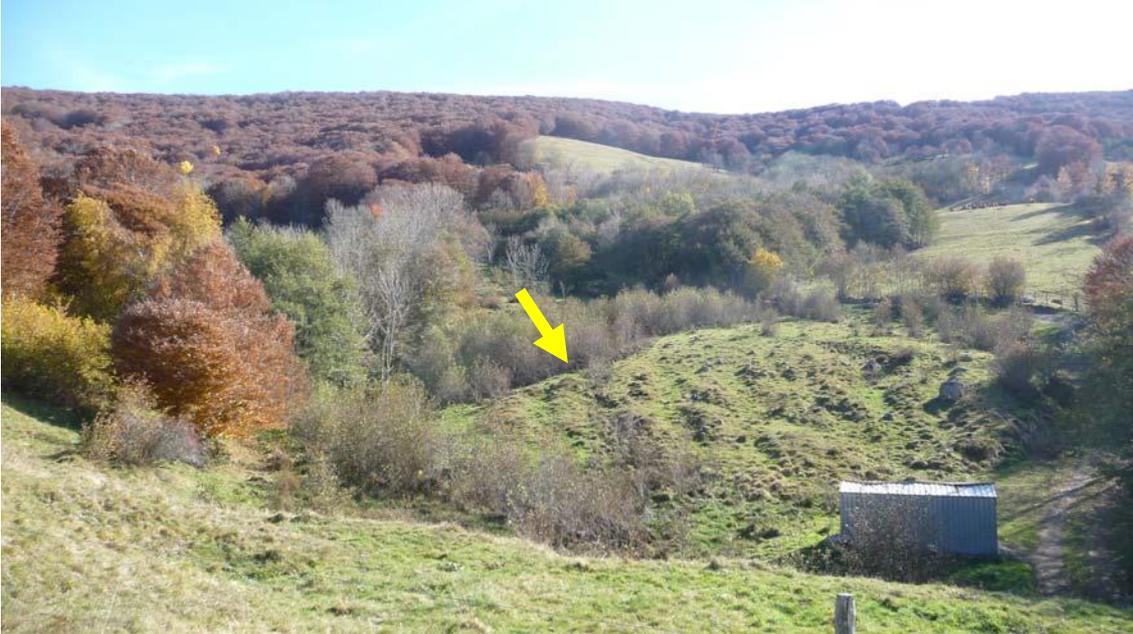
Illustration 23 - Solifluxion de matériaux morainiques (photo BRGM)

En rive gauche de la Cère, dans le secteur de Malgrat, des traces de solifluxion sont observables dans des matériaux morainiques gorgés d'eau (cf. Illustration 23).

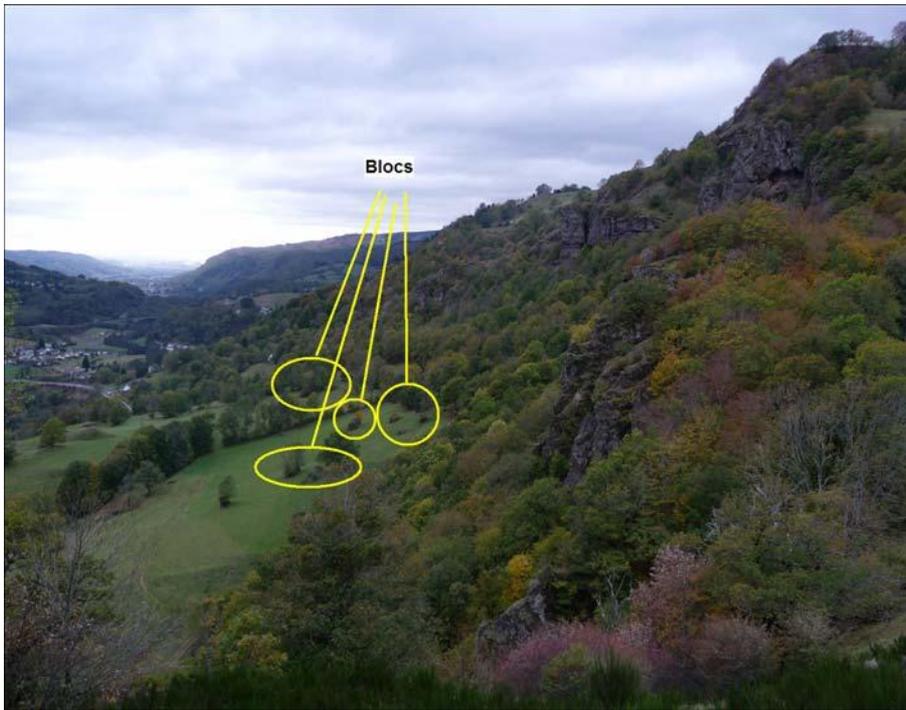
*Illustration 25 -  
Chutes de blocs  
dans le secteur  
de Malbec  
(photo BRGM)*

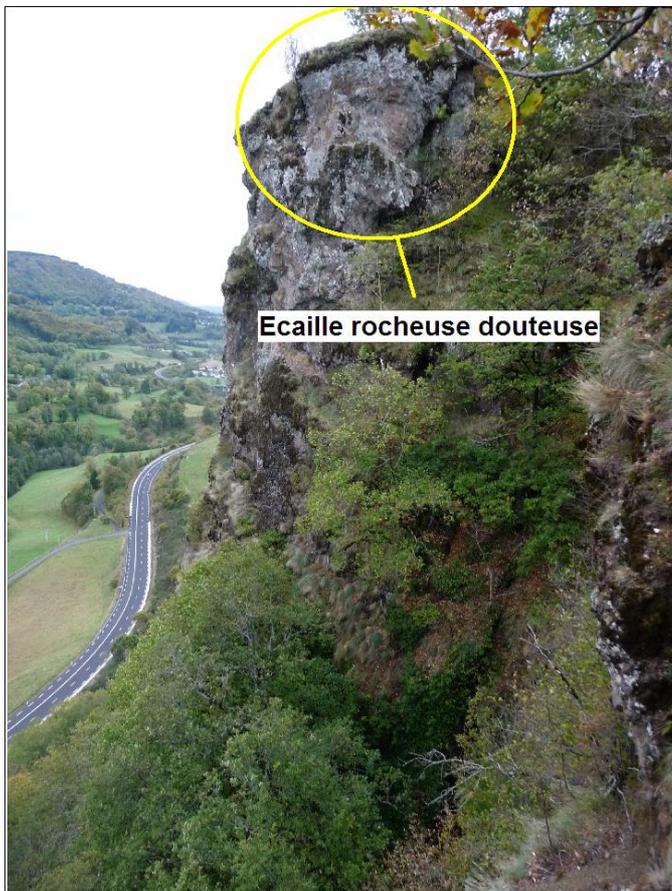
*Illustration 26 -  
Ecaille rocheuse  
de stabilité  
douteuse au  
dessus de la  
RN122 dans le  
secteur de  
Malbec (photo  
BRGM)*

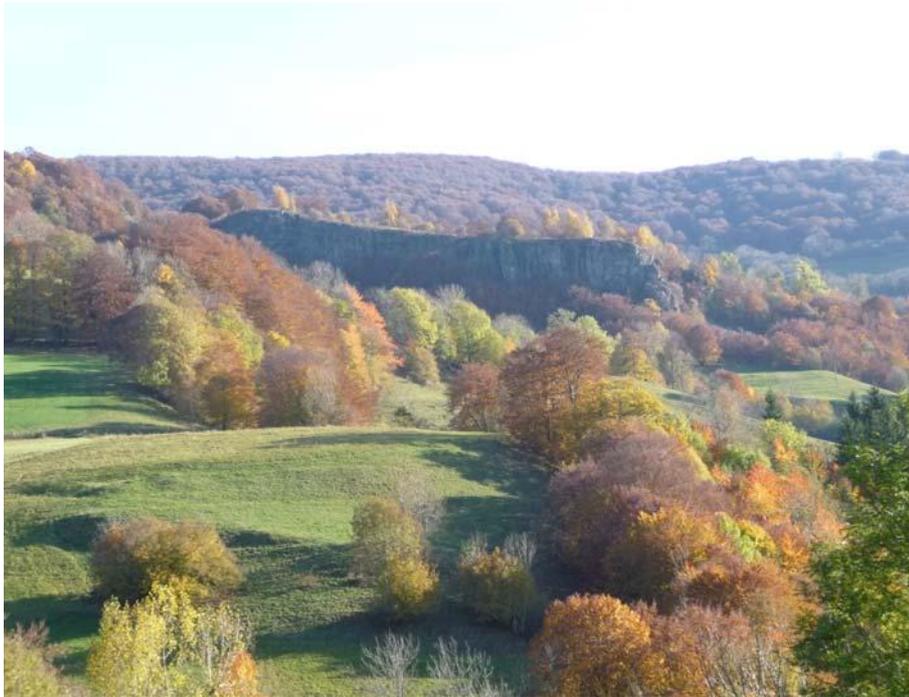
*Illustration 27 -  
Chaos de  
Castelinet  
(photo BRGM)*

Le glissement du bourg de Thiézac est parfois qualifié dans les archives « d'éboulement ». Cette terminologie ne paraît cependant pas appropriée même si le glissement a pu entraîner une déstabilisation de certains panneaux de la falaise de Trielle. Il ne semble pas que de tels blocs aient pu, même suite à une rupture brutale, parcourir une distance suffisante pour atteindre le bourg. On ne retrouve d'ailleurs pas de blocs récents émergeant à la surface du glissement, même si la présence de blocs emballés dans celui-ci est très probable. Les indices d'éboulement plus récents sont en revanche observables dans tout le secteur de Malbec. Certains blocs à peine enterrés dépassent la centaine de m<sup>3</sup>. Il en est de même au niveau du chaos de Casteltinet qui résulte du glissement d'un niveau argileux profond ayant entraîné le démantèlement par panneaux des brèches et coulées volcaniques sommitales (cf. Illustration 27).

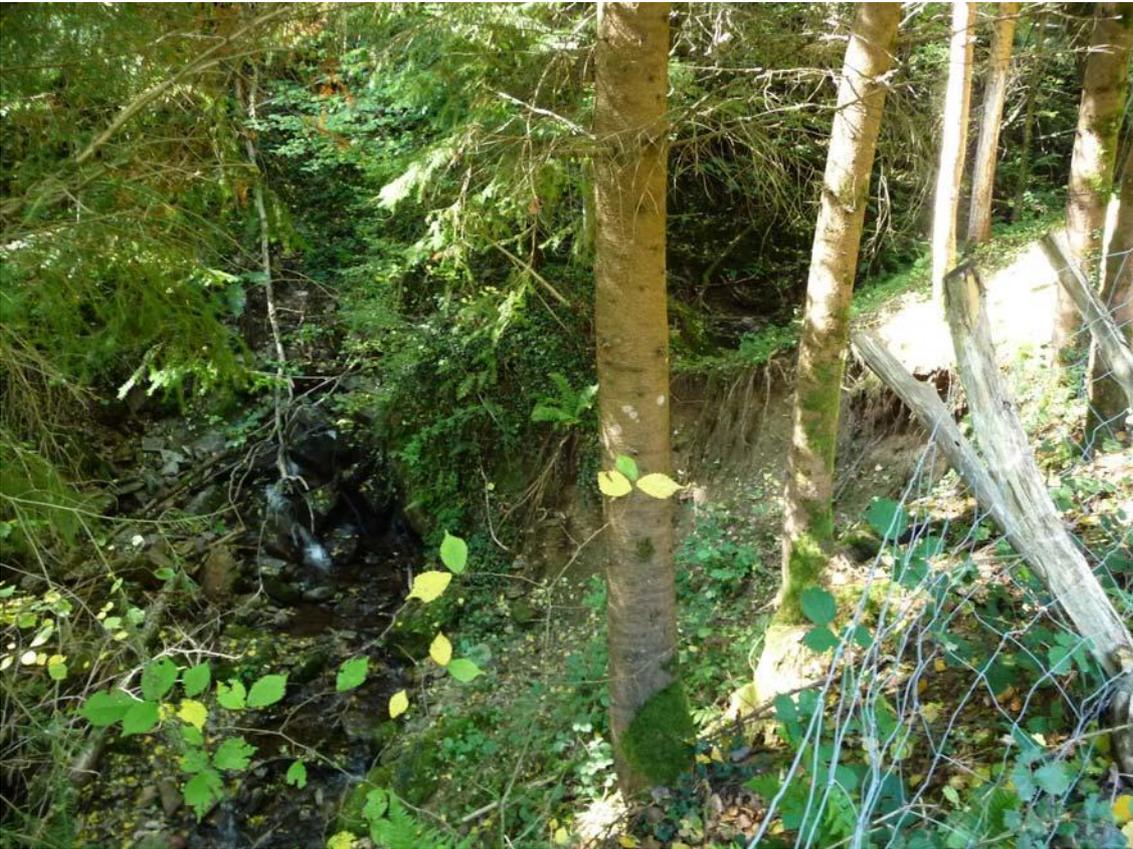
*Illustration 28 - Erosion de berge au ruisseau de Lagat, sous la ferme de Confolens  
(photo BRGM)*

La rive gauche du ruisseau de Lagat est soumise, sous la ferme de Confolens, à une petite érosion de berge, potentiellement consécutive au glissement du terrain (cf. Illustration 28).

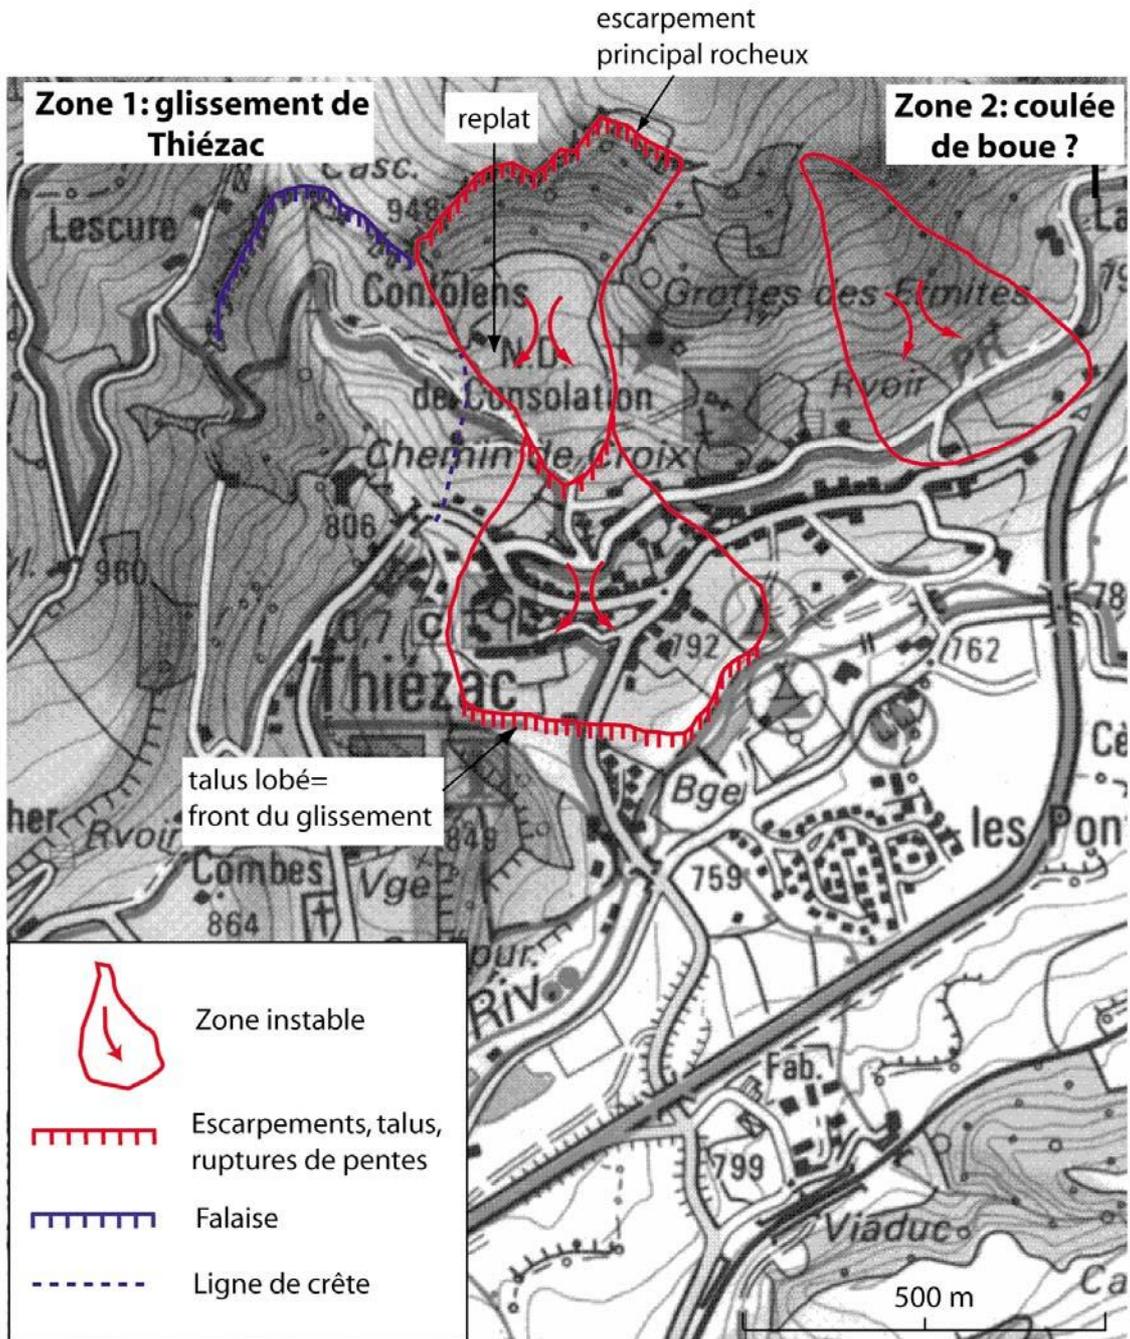
## **Annexe 4**

# **Schéma morphologique du glissement du village de Thiézac**

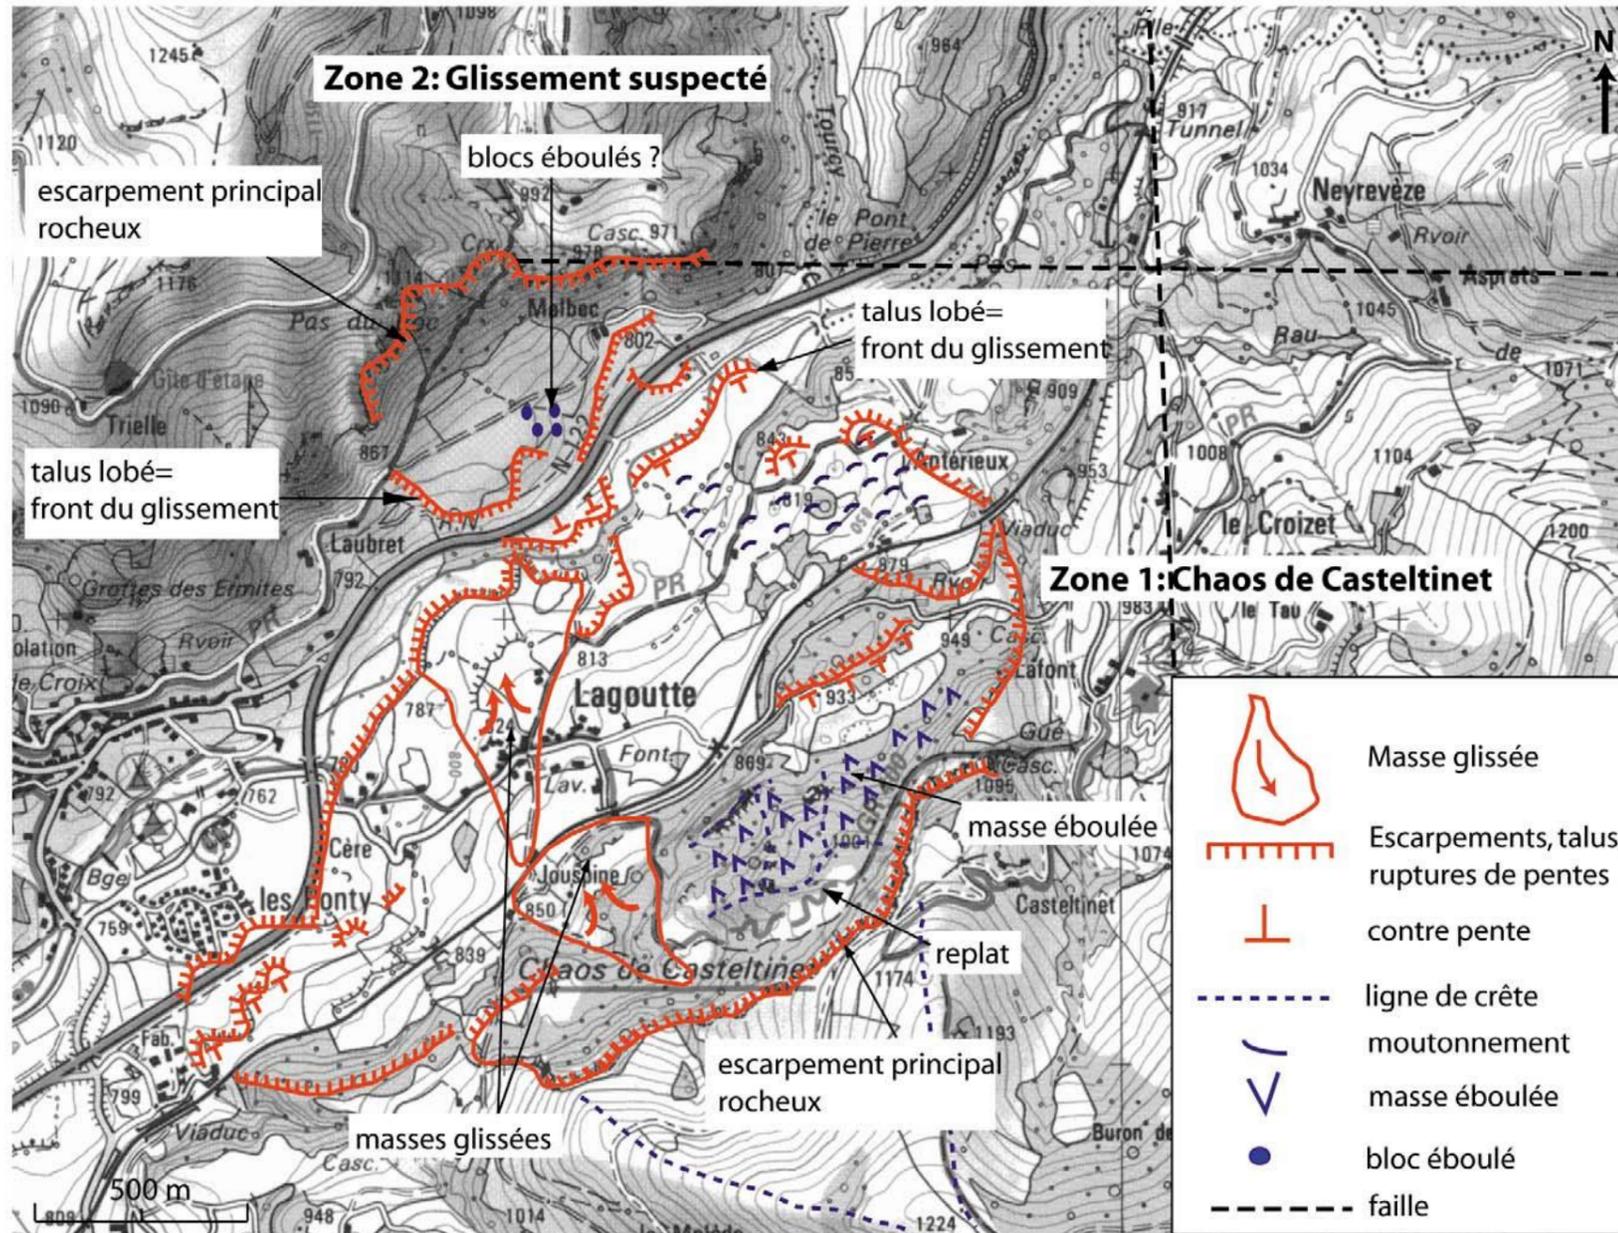
## **Annexe 5**

# **Schéma morphologique du secteur du chaos de Casteltinet à Thiézac**
